**Restaurátorská zpráva:**  
**Restaurátorský postup na Mariánském sloupu**  
**v Horní Libchavě**

zadavatel: **Obec Horní Libchava**  
č.p. 60, 47111, Horní Libchava

Vypracoval: **MgA. Jan Kracík, akademický sochař a restaurátor**

2016

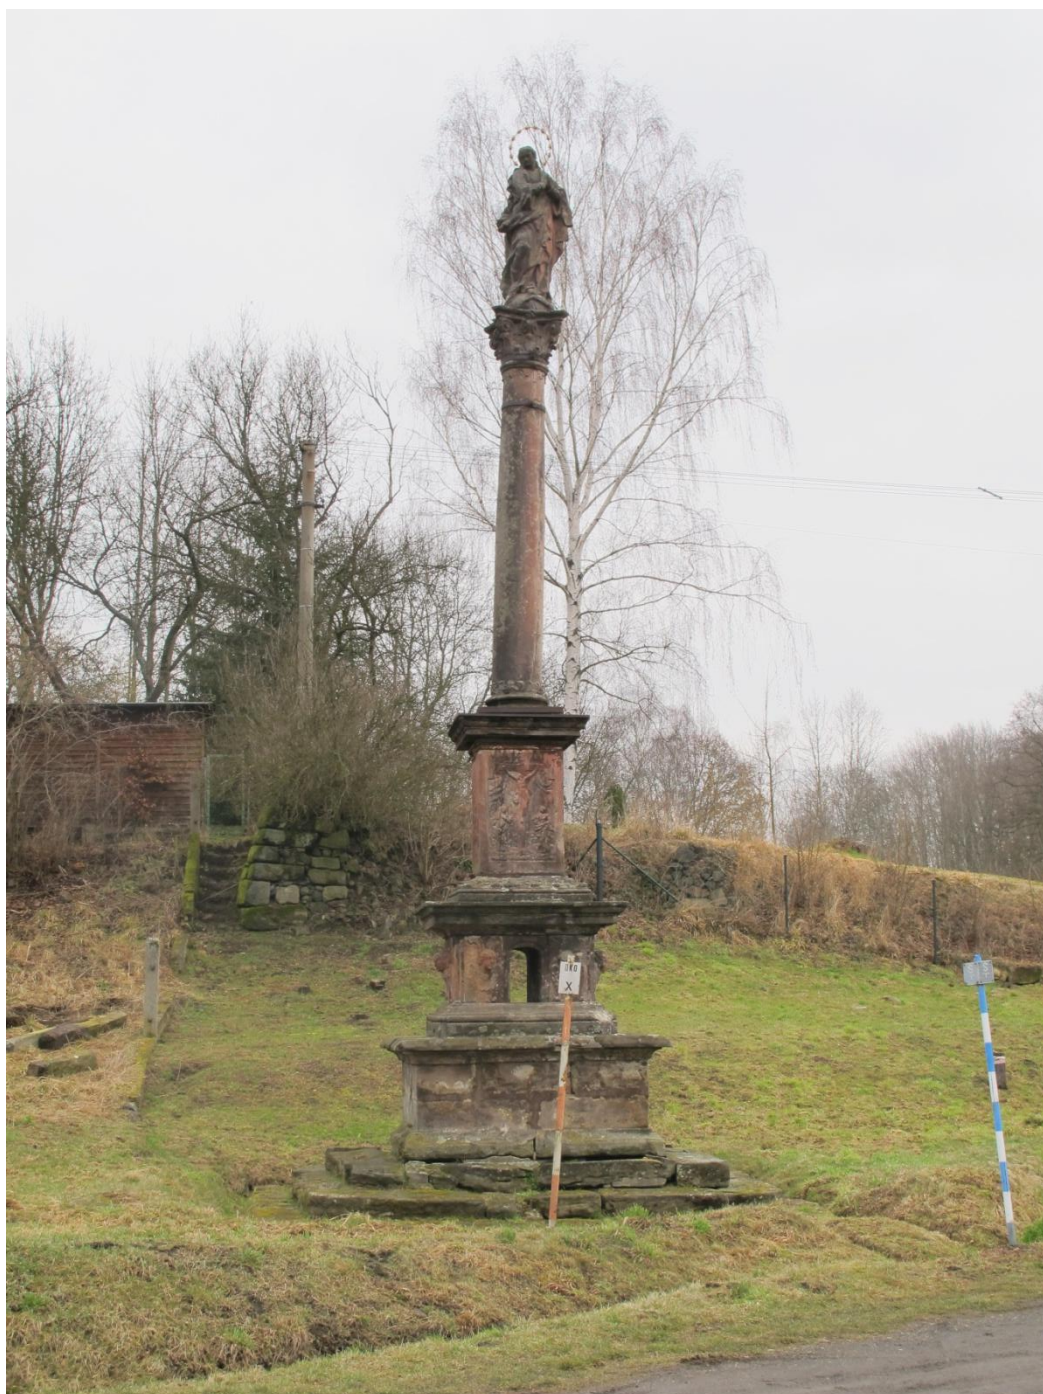
Stav před začátkem restaurátorského procesu, celek.

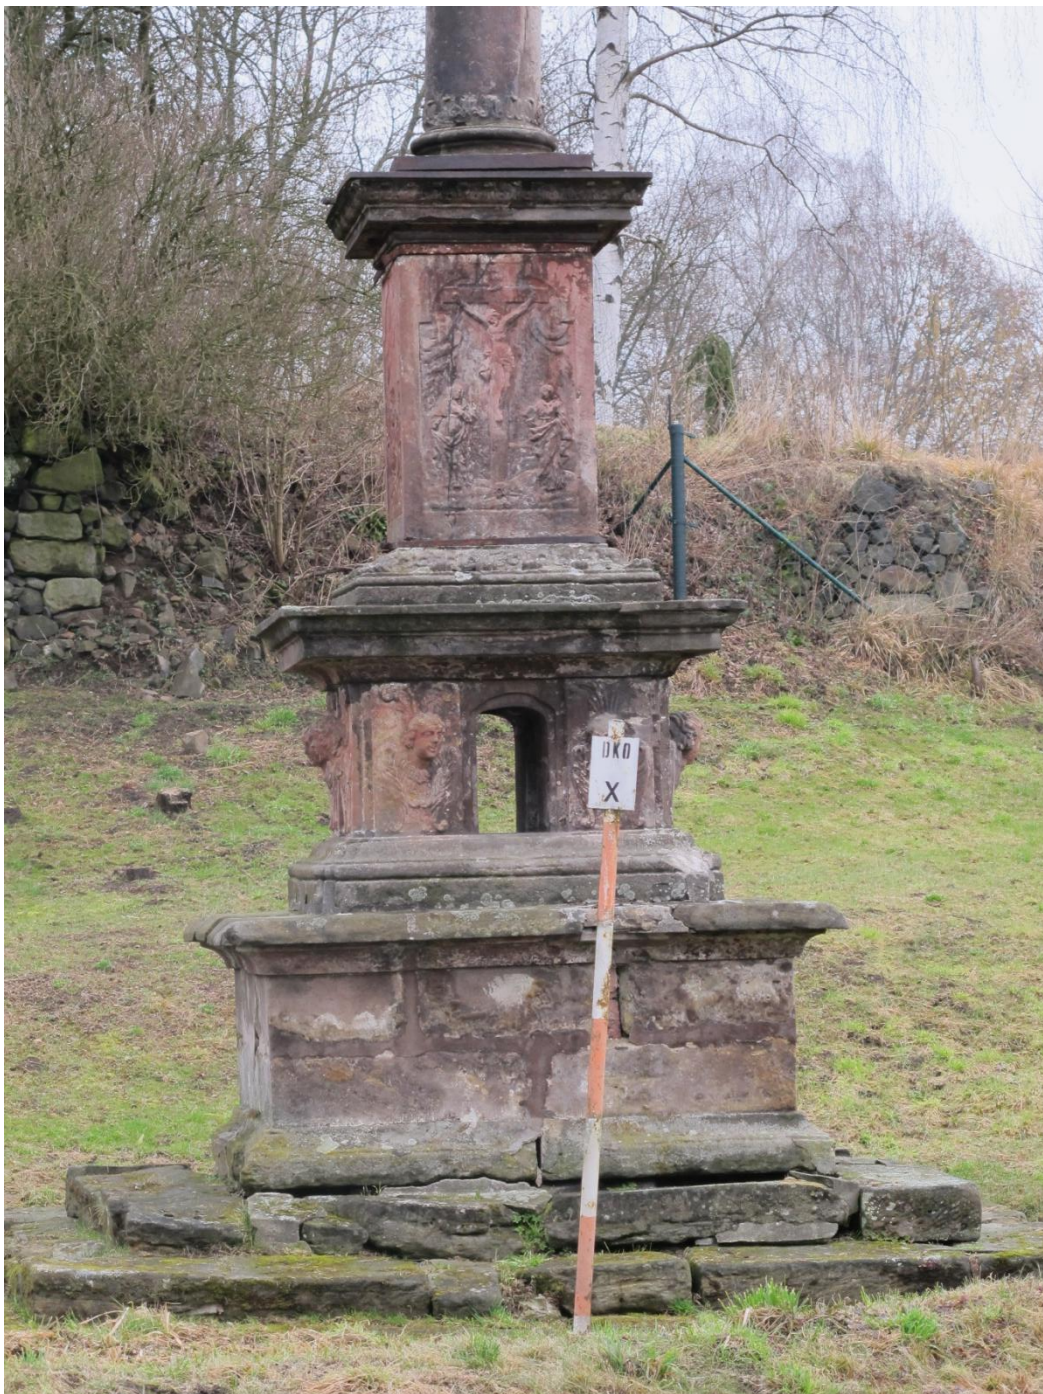
Stav před začátkem restaurátorského procesu, detail architektury.

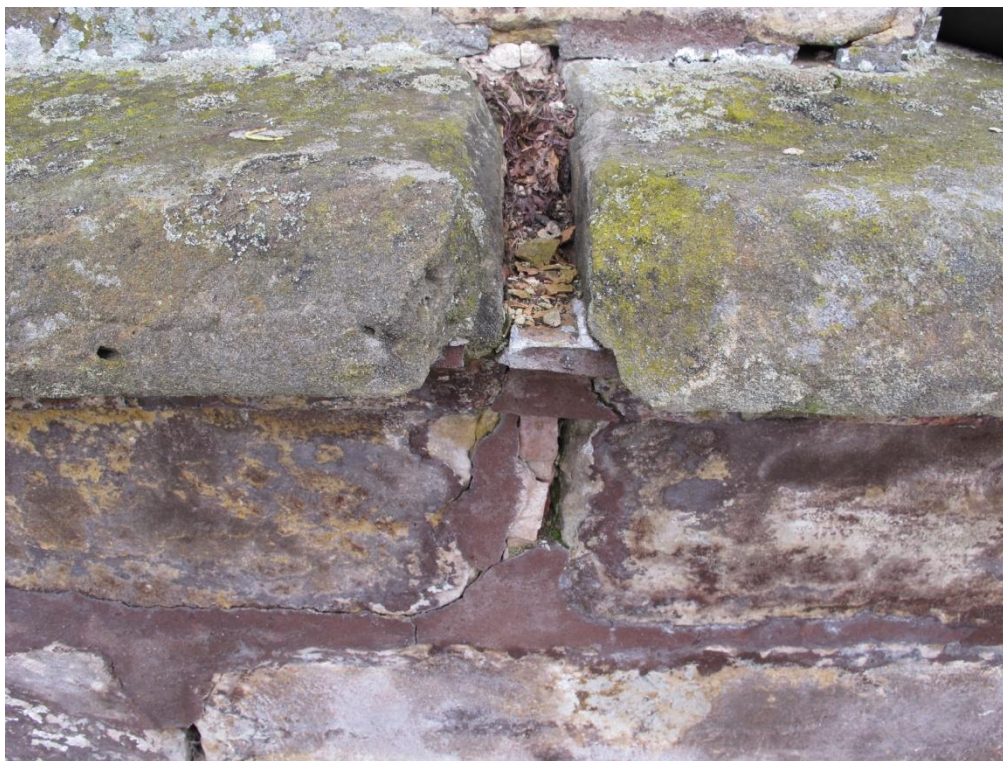
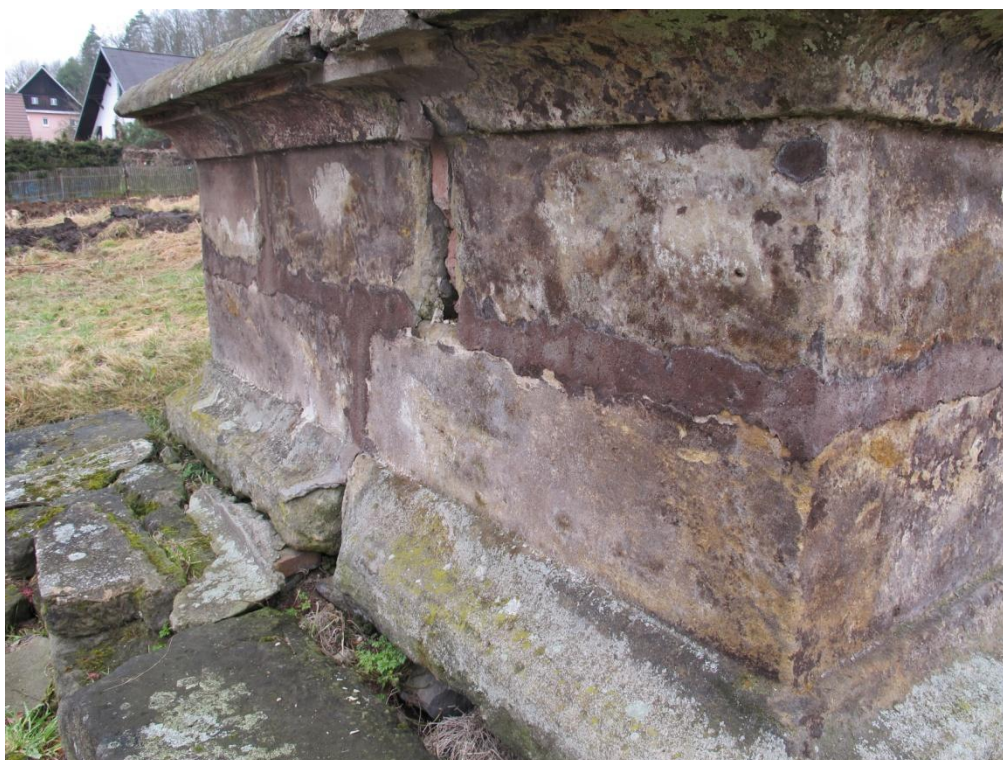
Stav před začátkem restaurátorského procesu, detail poškození soklové části.

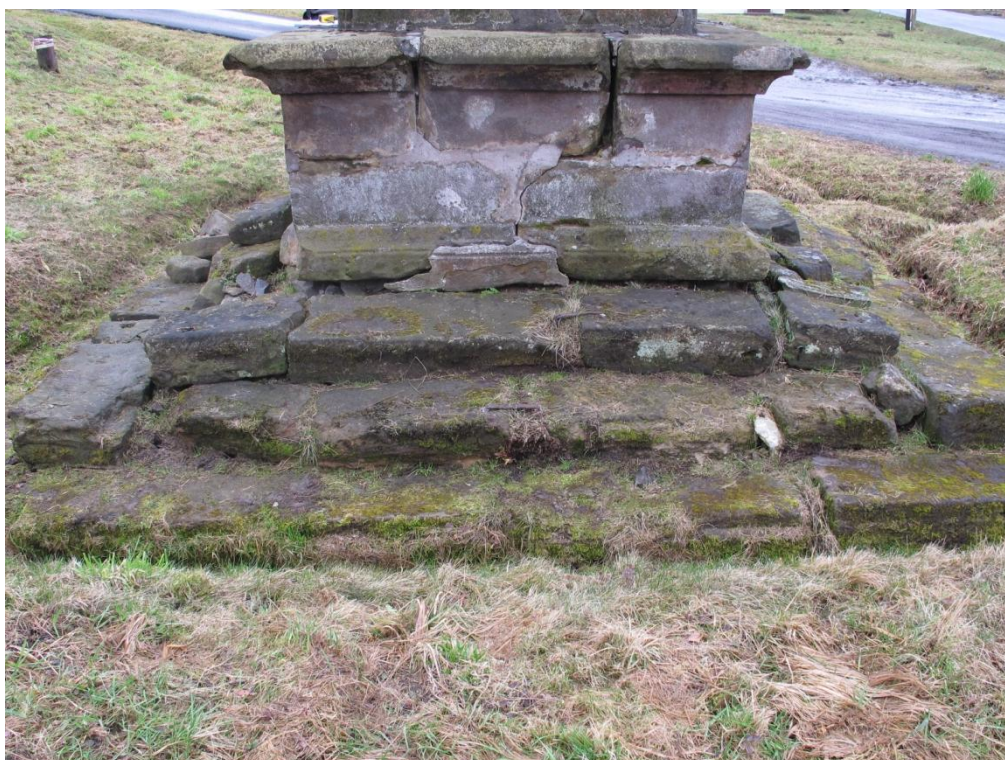
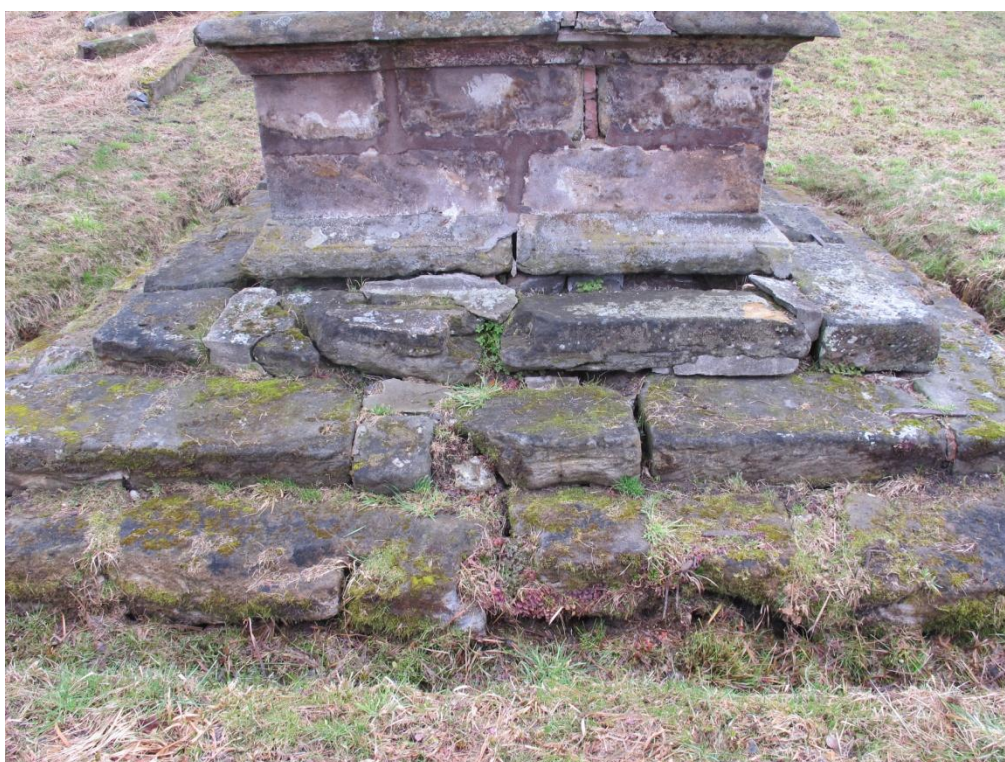
Stav před začátkem restaurátorského procesu, detail poškození soklové části a schodiště.

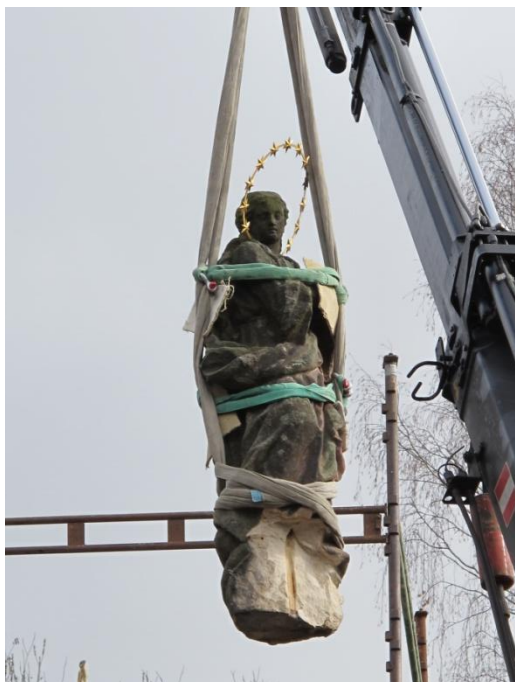
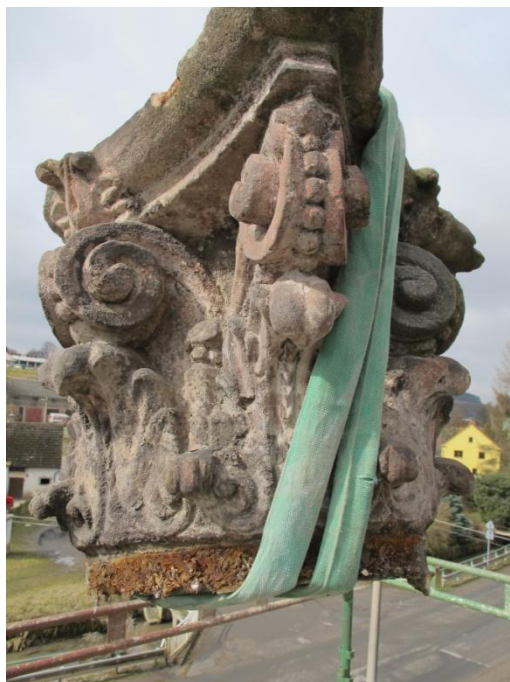
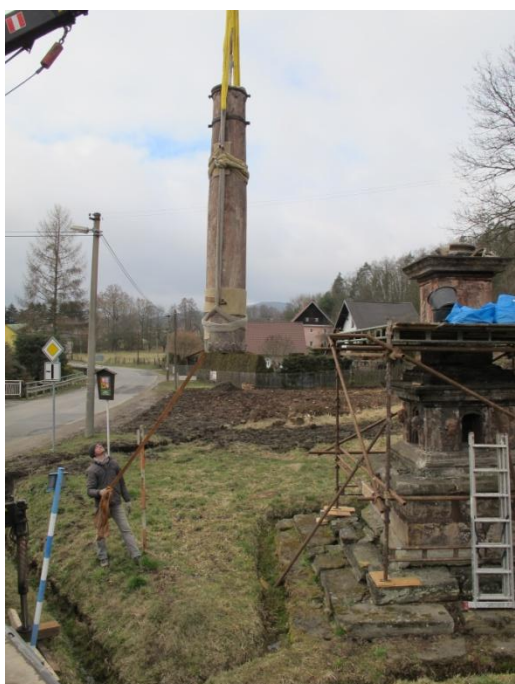
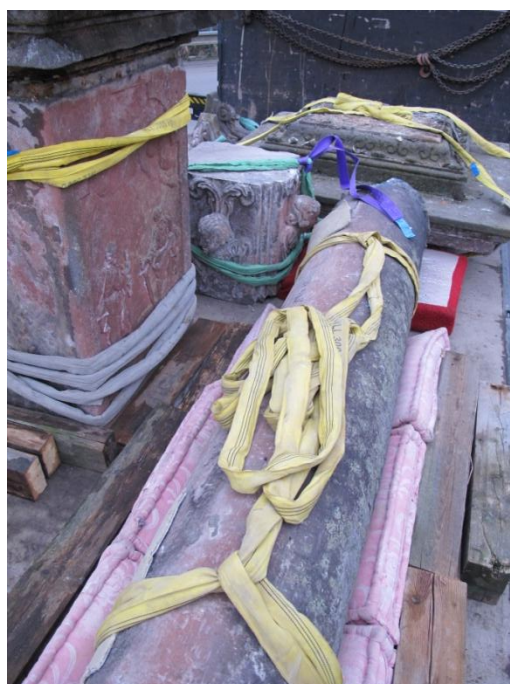
Demontáž Mariánského sloupu.

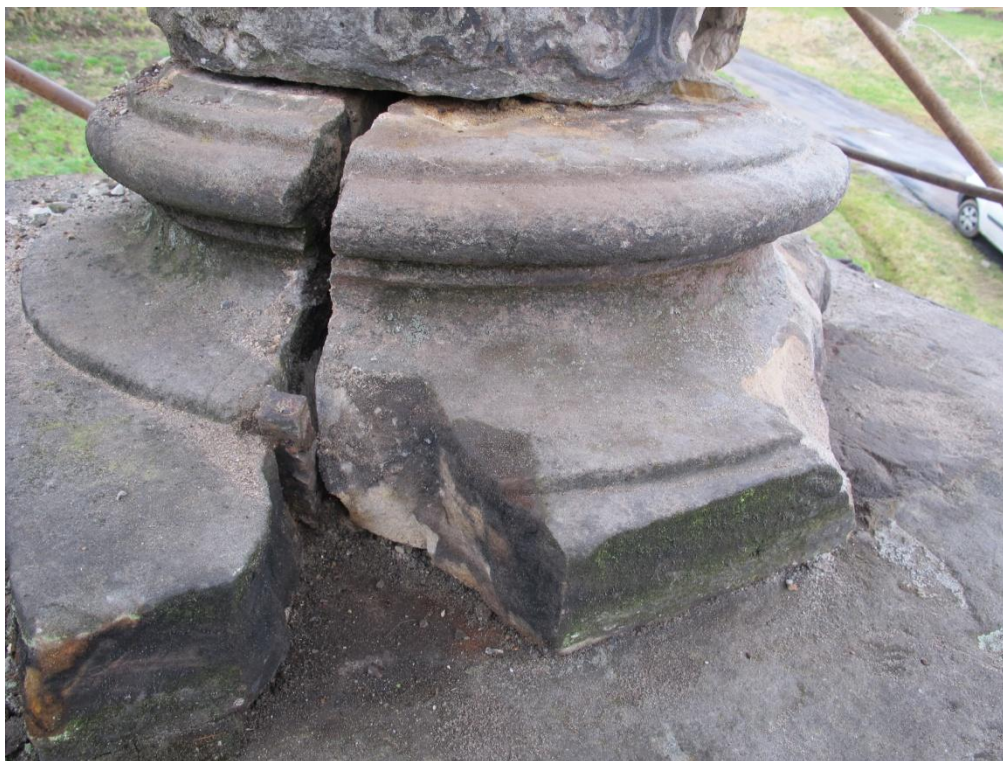
Stav patky sloupu při demontáži.

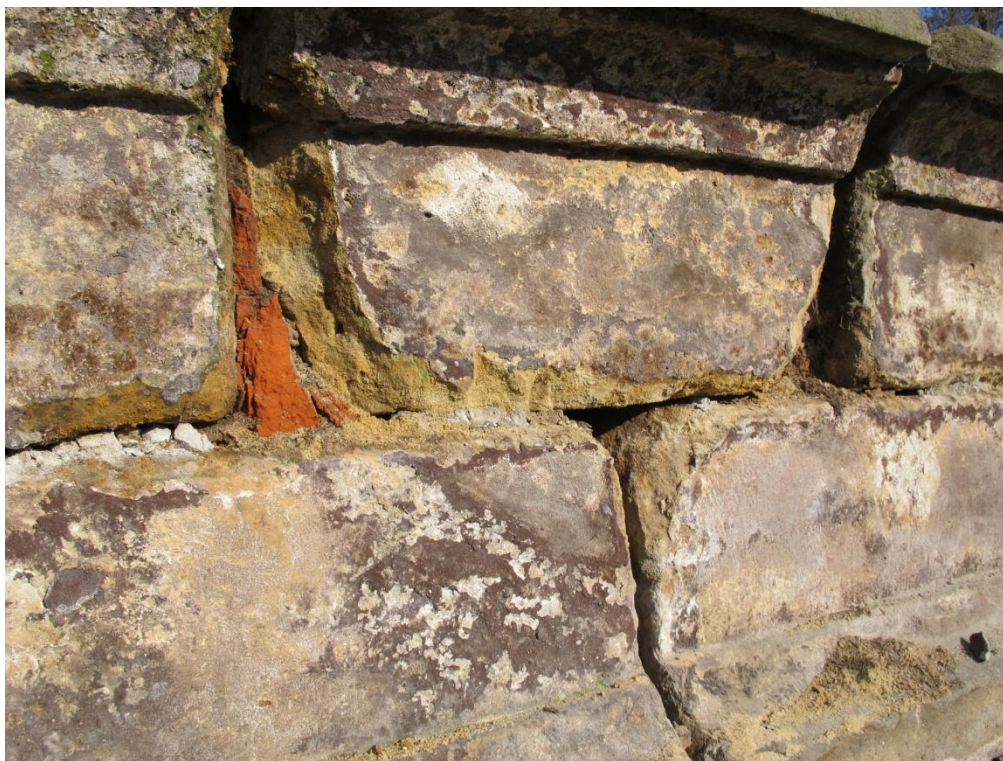
Stav podstavce po odkrytí uvolněných spár.

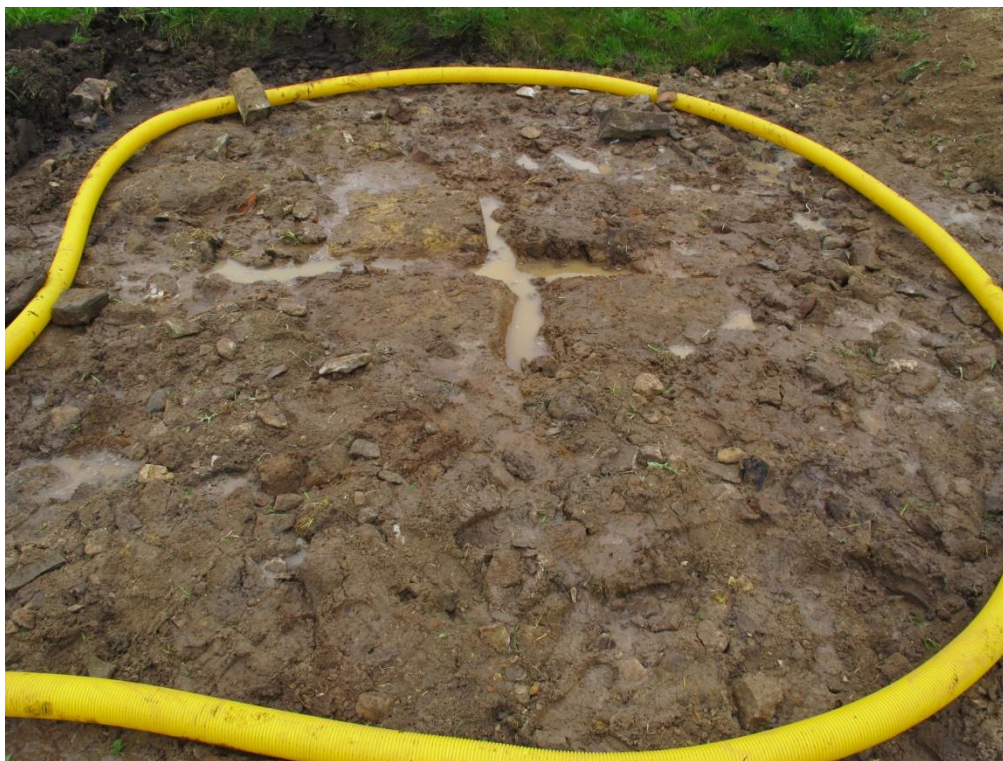
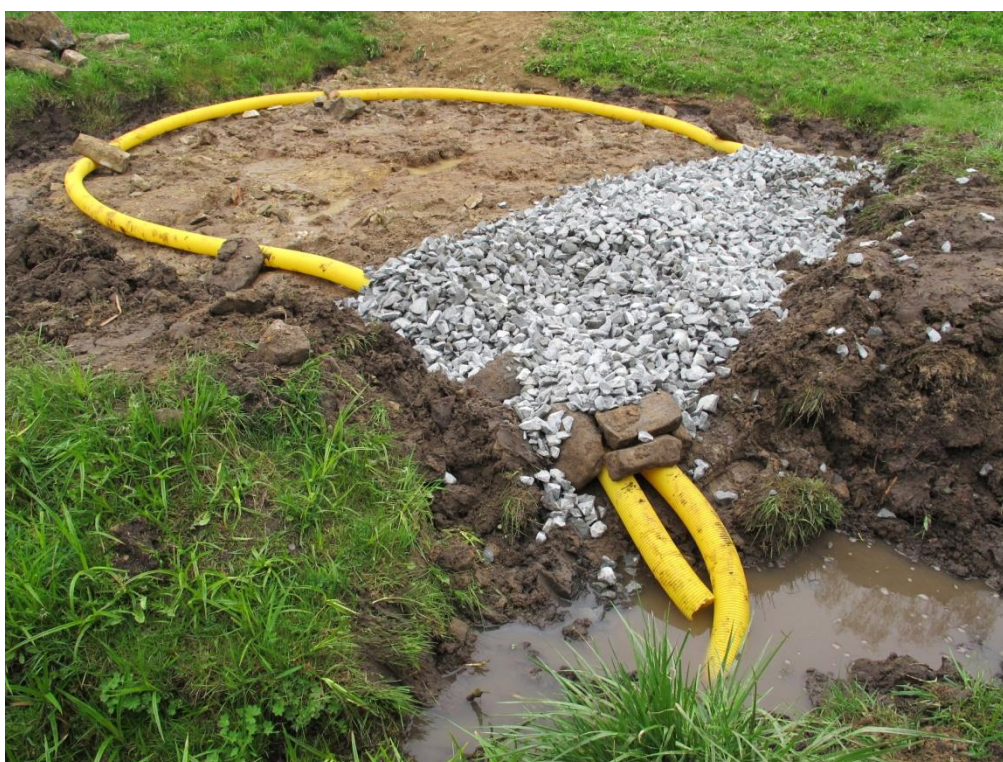
Napojení nového základu na původní základové kamenné bloky.  
Vytvoření drenáže s odvodem vody do strouhy.

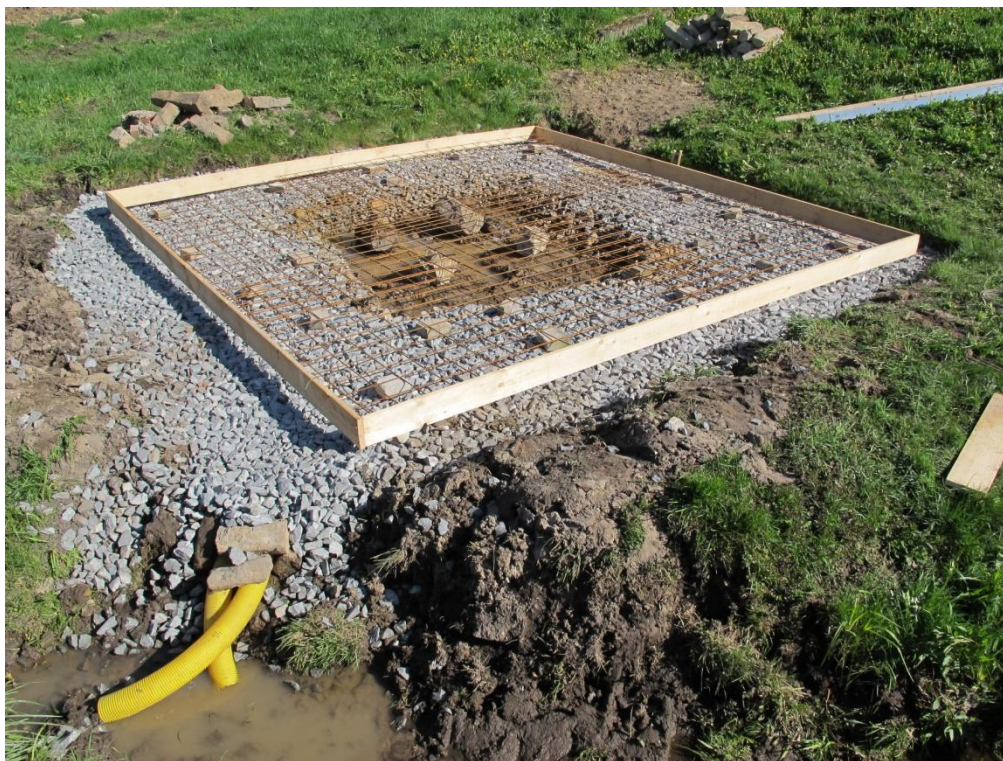
Příprava bednění a kari sítě pro základovou desku.

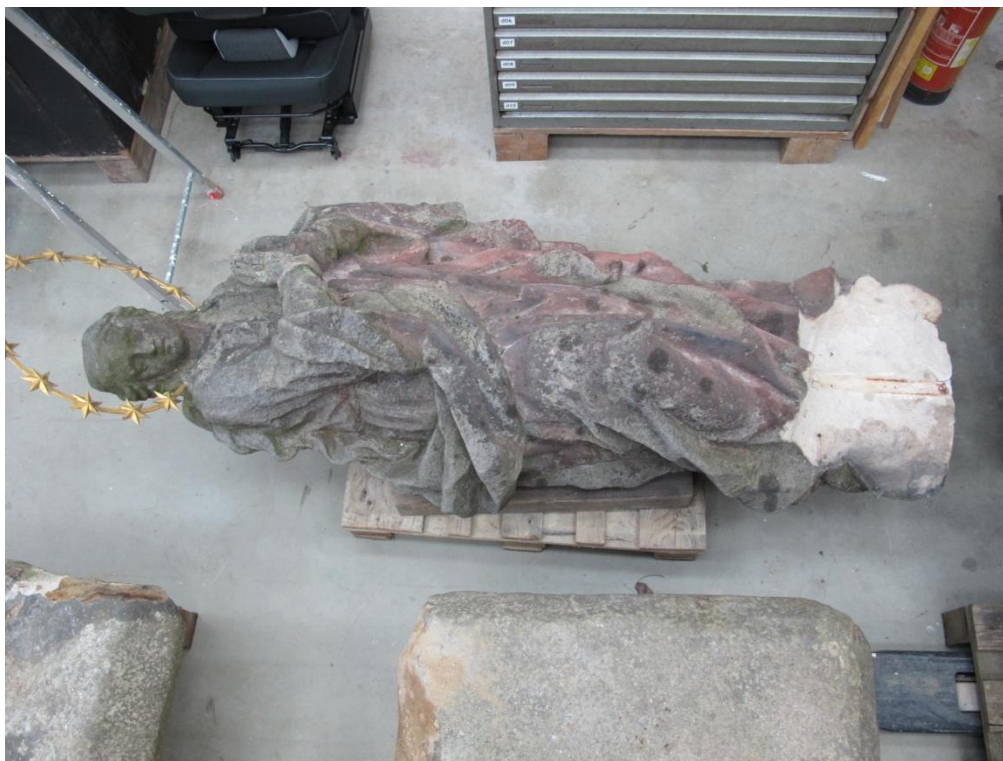
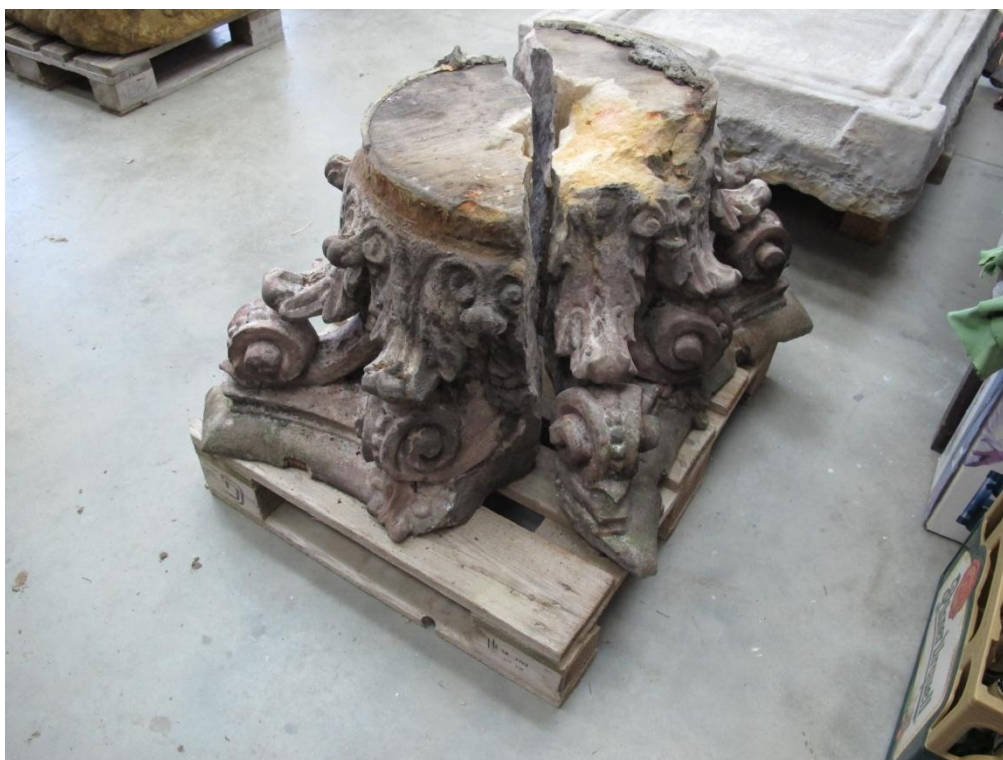
Stav památky po převozu do ateliéru, socha a hlavice.

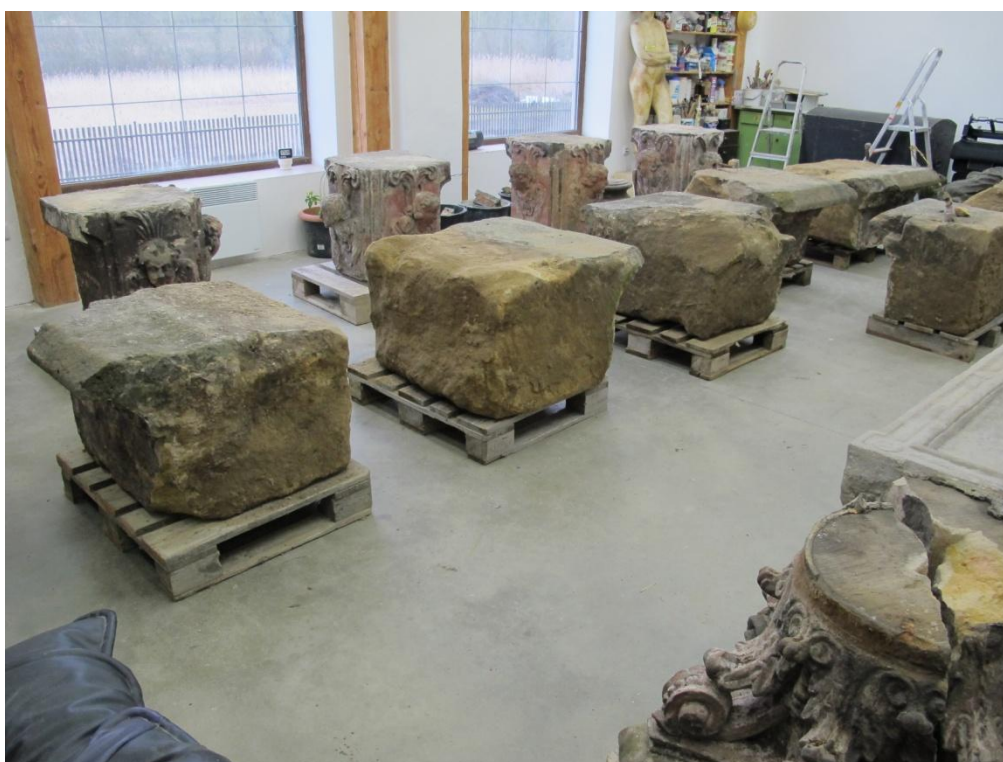
Stav památky po převozu do ateliéru, jednotlivé bloky soklové části.

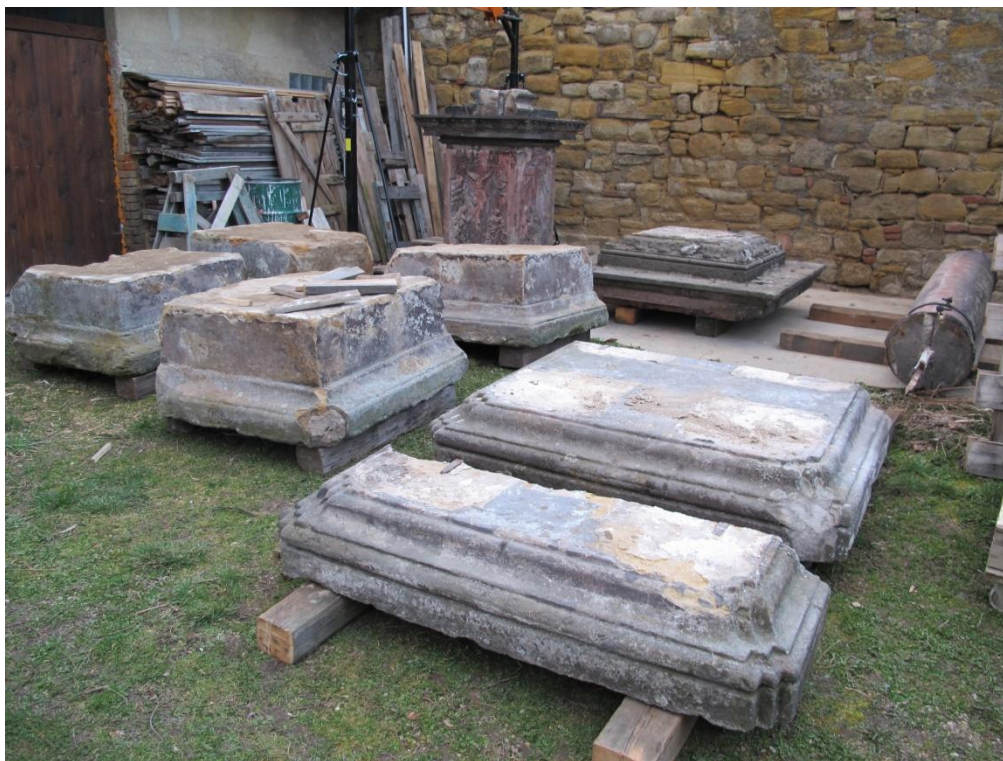
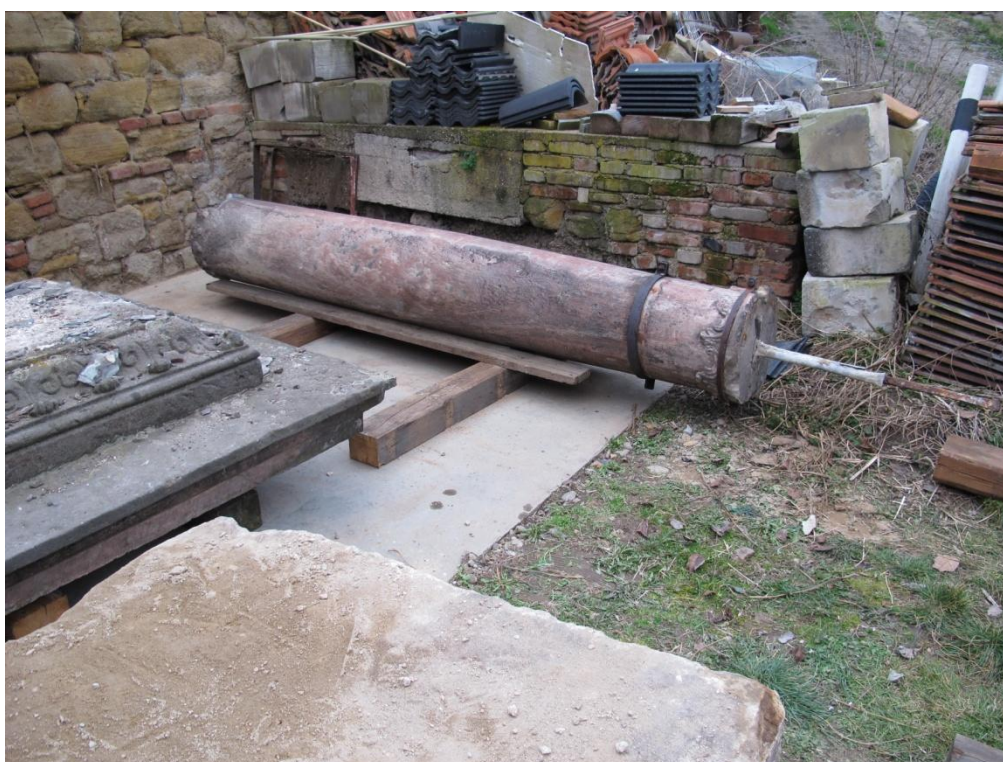
Stav památky po převozu do ateliéru, jednotlivé bloky soklové části, římsa a sloup.

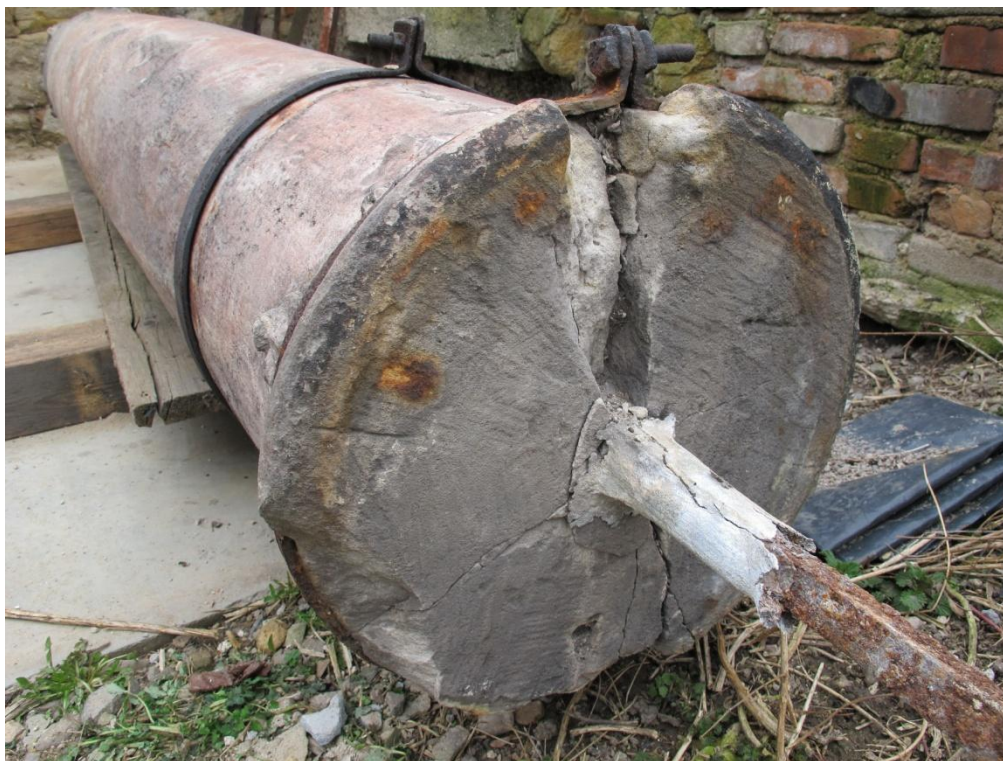
Stav památky po převozu do ateliéru, detail sloupu a římsa.

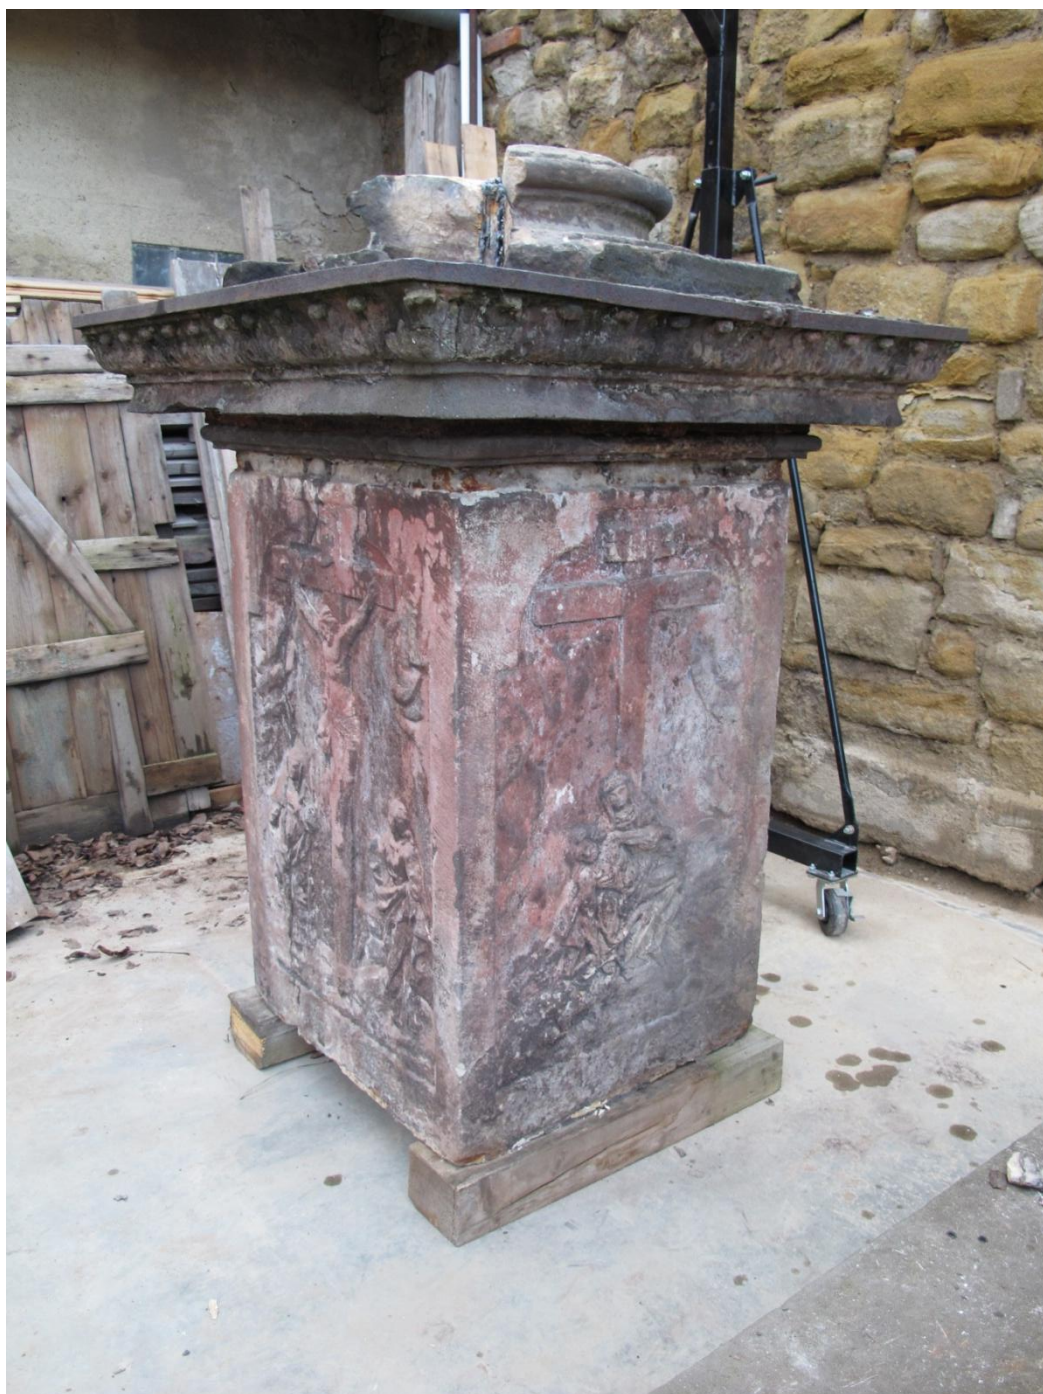
Stav památky po převozu do ateliéru, podstavec s reliéfy, římsa a patka.

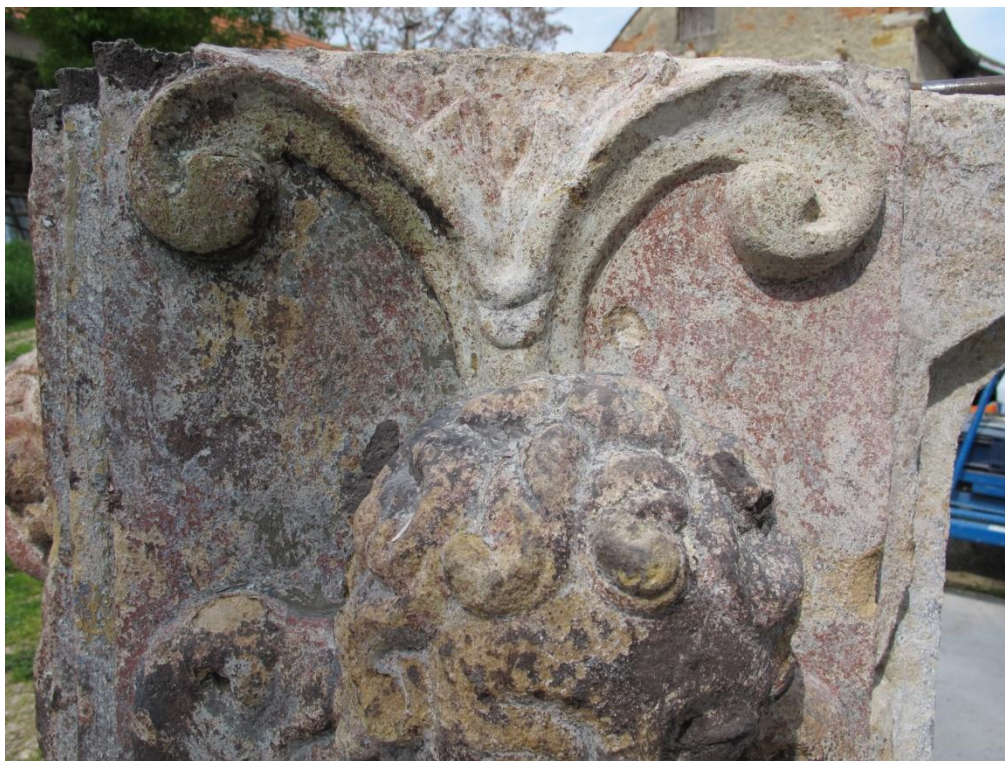
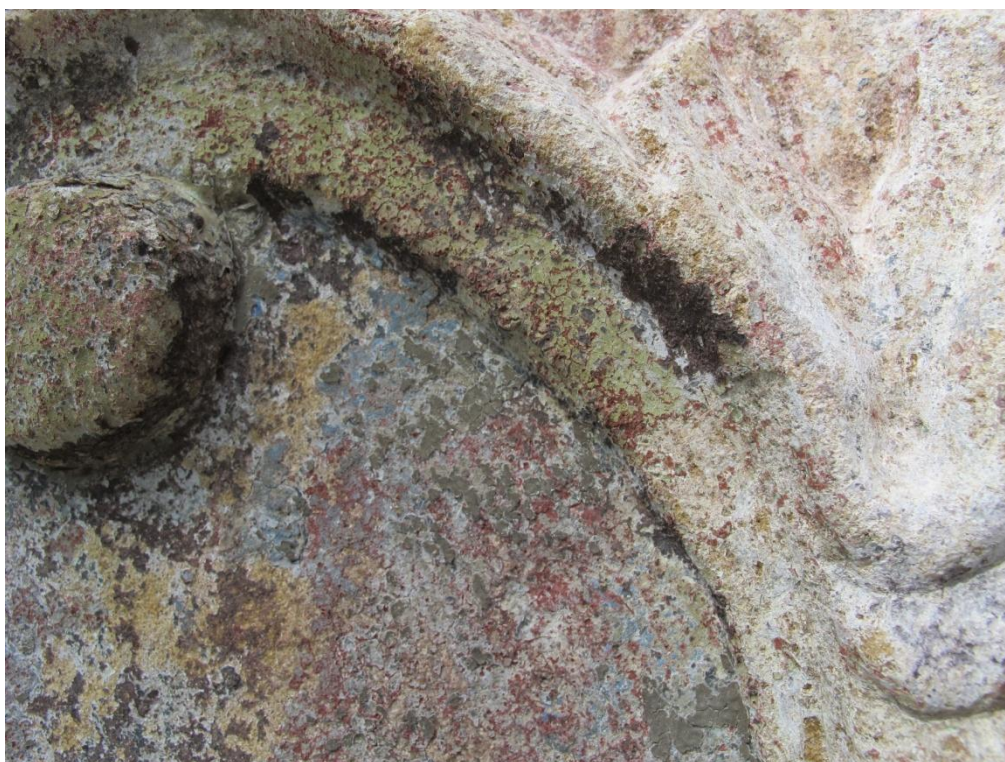
Odstraňování cementových šlikrů a olejových nátěrů.

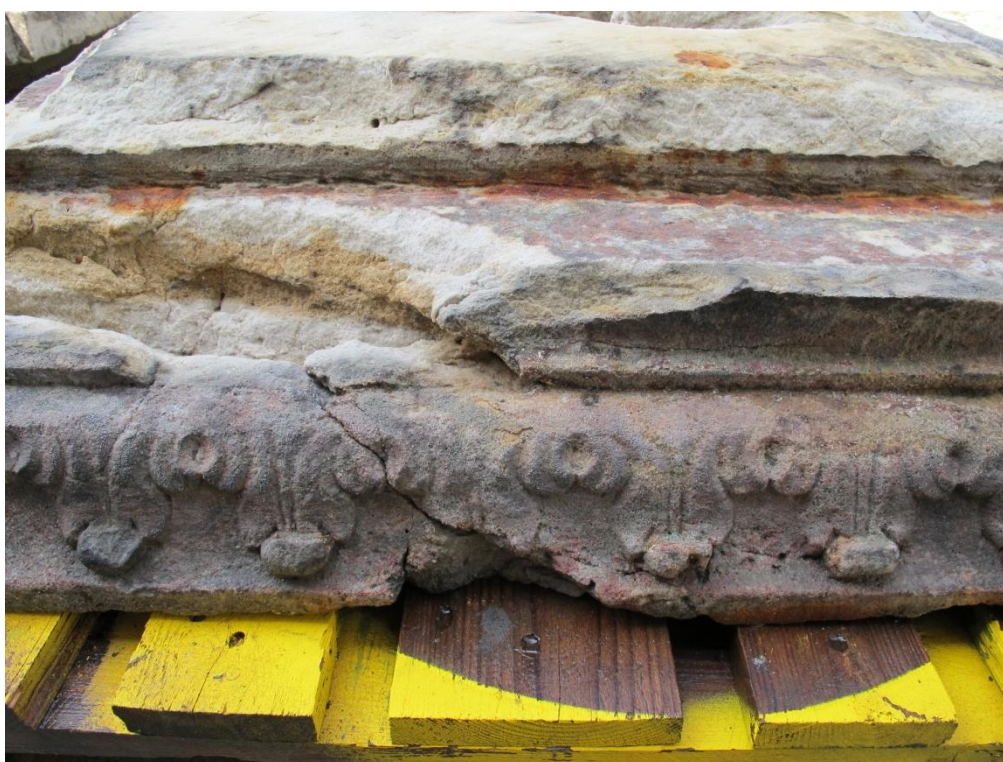
Stav po očištění, římsa s akantovými listy, rozlomena na tři části.

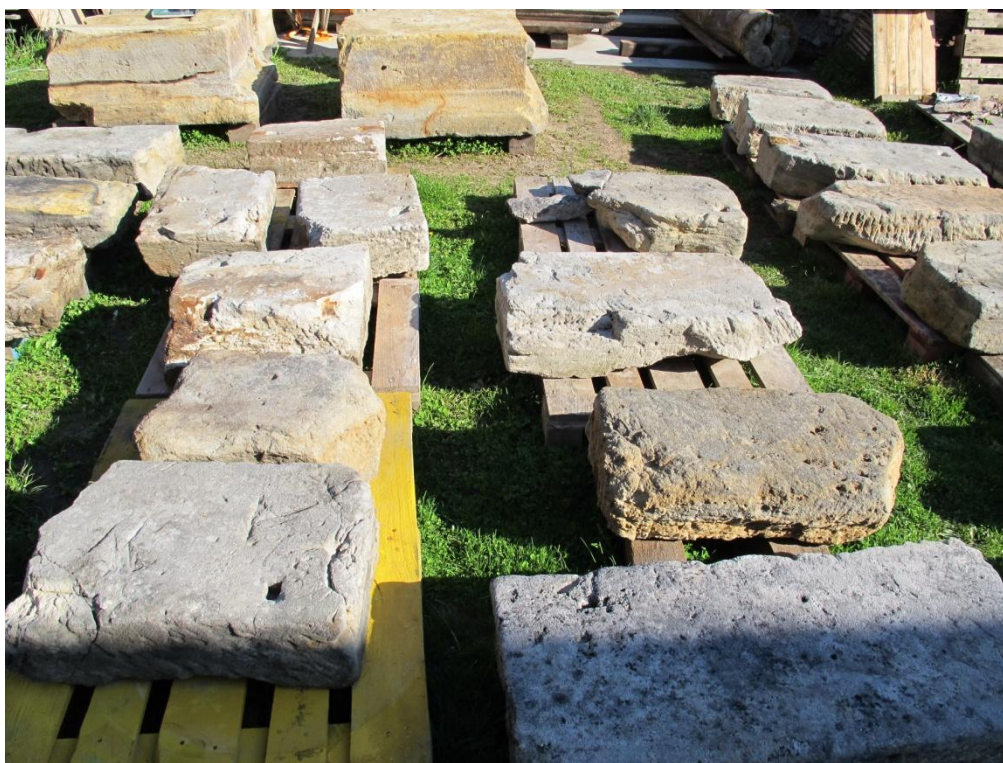
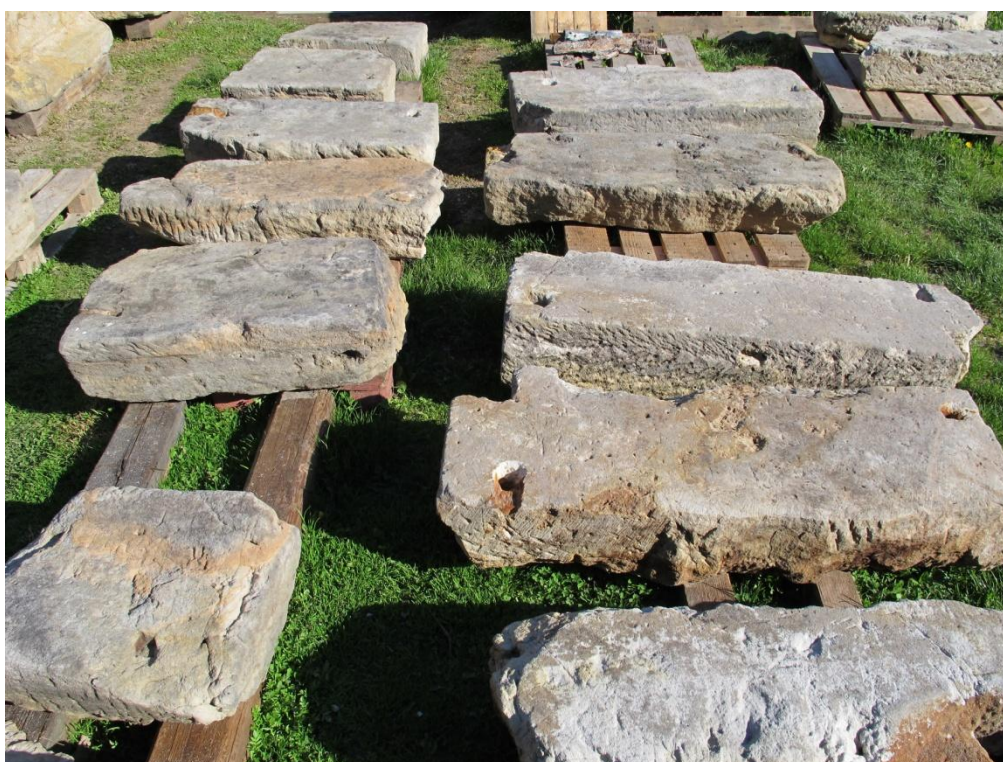
Stav po očištění, schody a bloky podstavce.
