**Restaurátorská zpráva:**  
**Restaurátorský postup na Mariánském sloupu**  
**v Horní Libchavě**

zadavatel: **Obec Horní Libchava**  
č.p. 60, 47111, Horní Libchava

Vypracoval: **MgA. Jan Kracík, akademický sochař a restaurátor**

2016

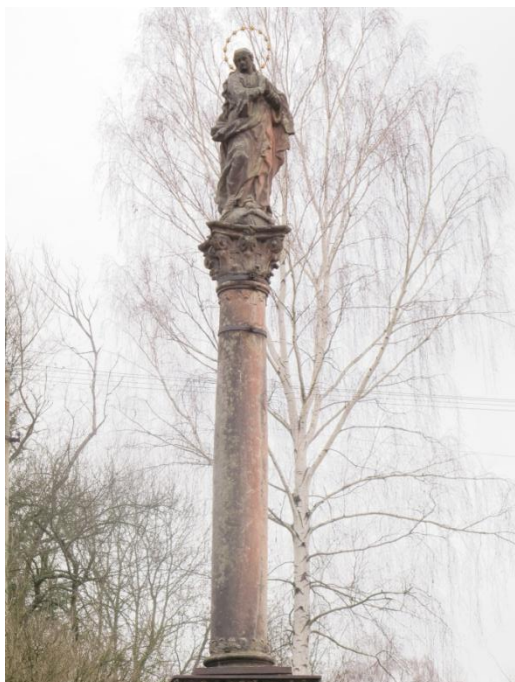
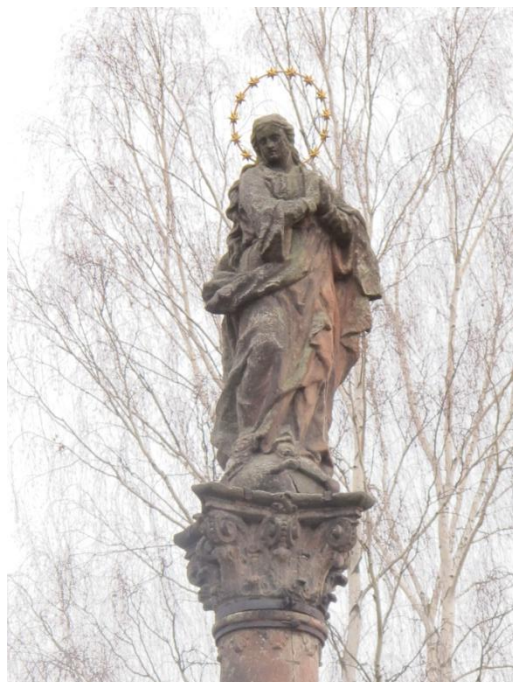
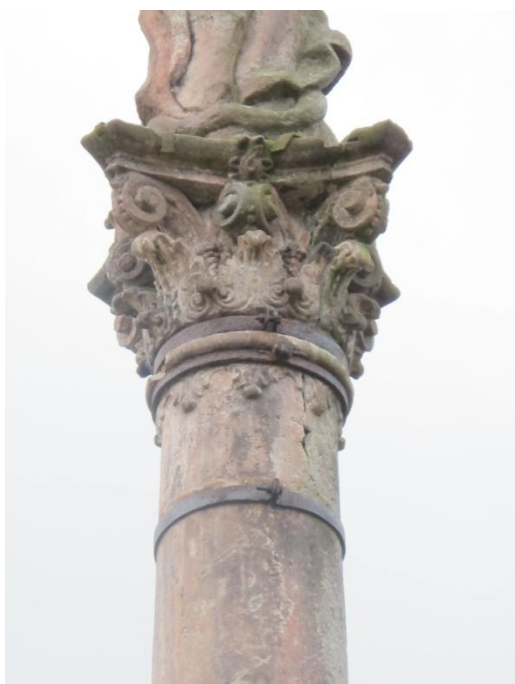
Stav před začátkem restaurátorského procesu, detail na sochu, hlavici a sloup.

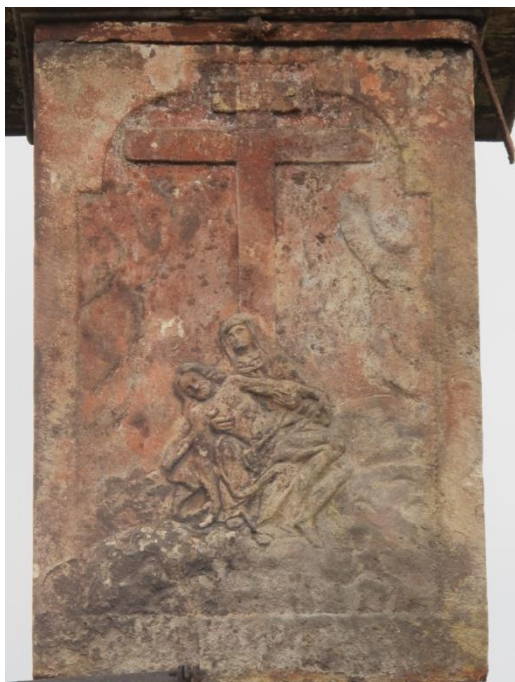
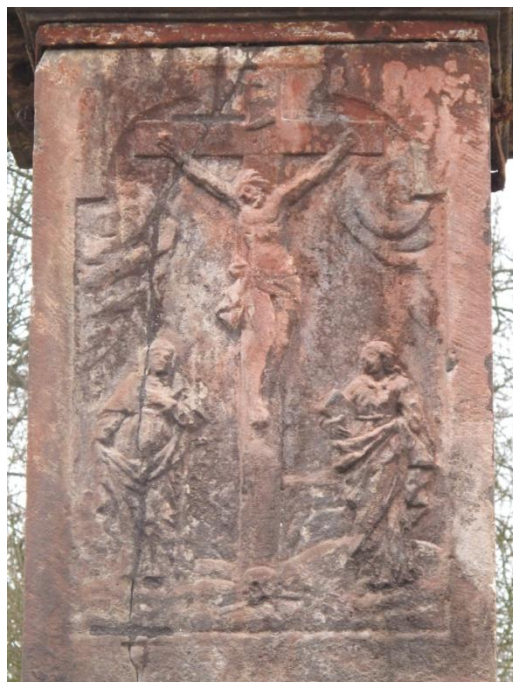
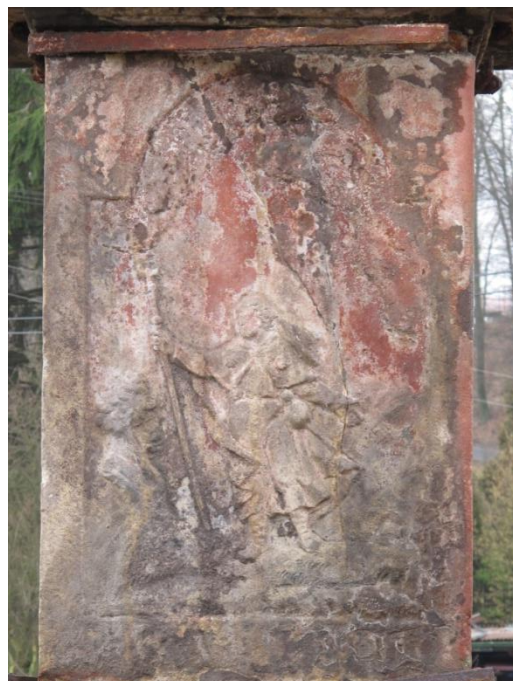
Stav před začátkem restaurátorského procesu, detailní pohled na reliéfy podstavce.

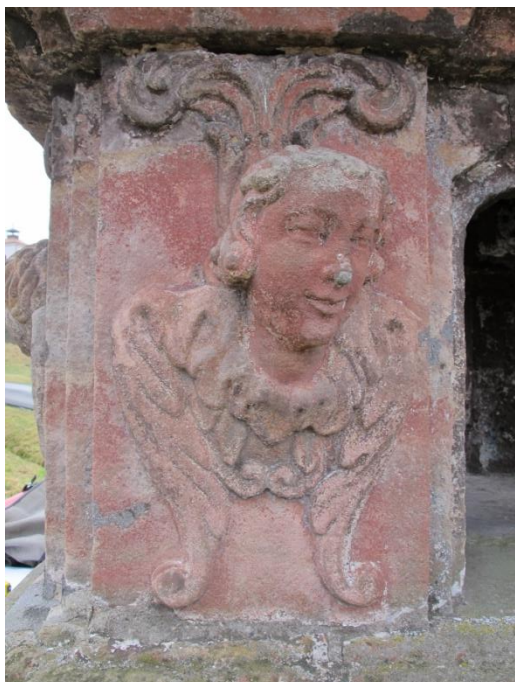
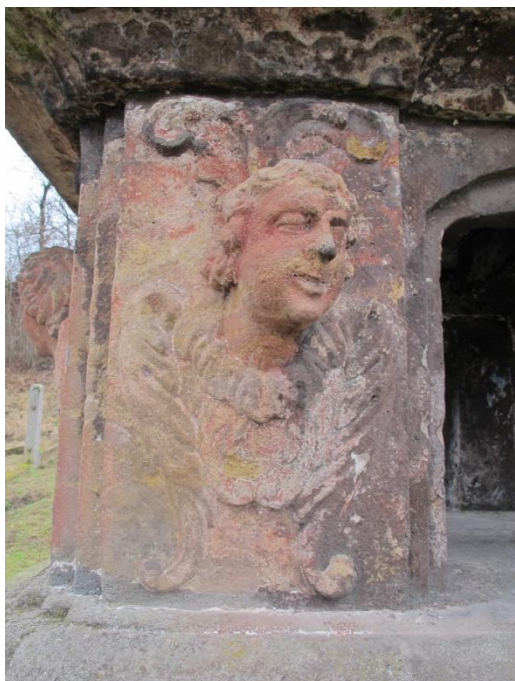
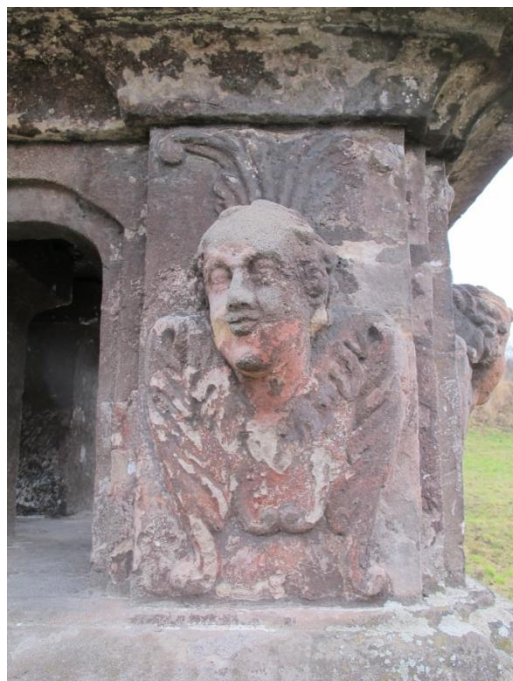
Stav před začátkem restaurátorského procesu, detail sochařské výzdoby s motivy andělů.

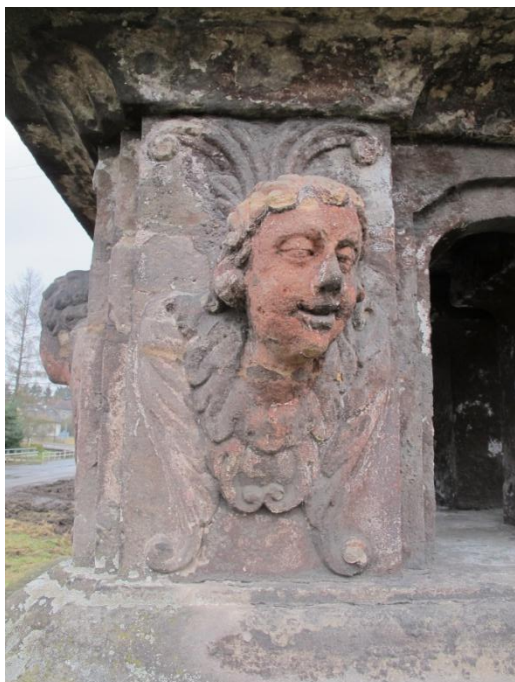
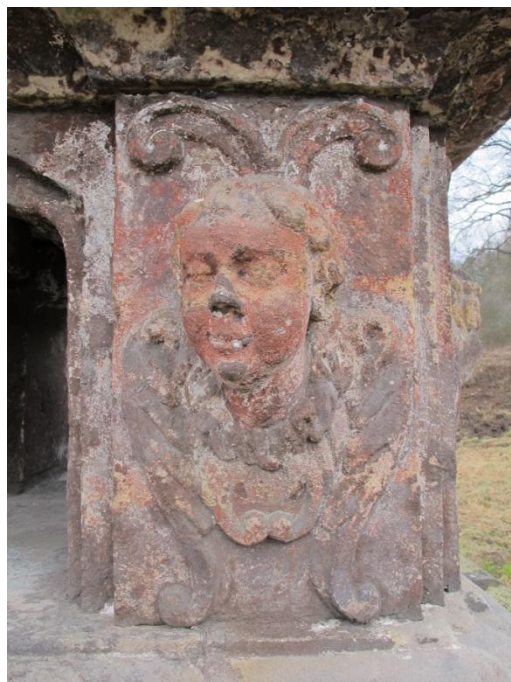
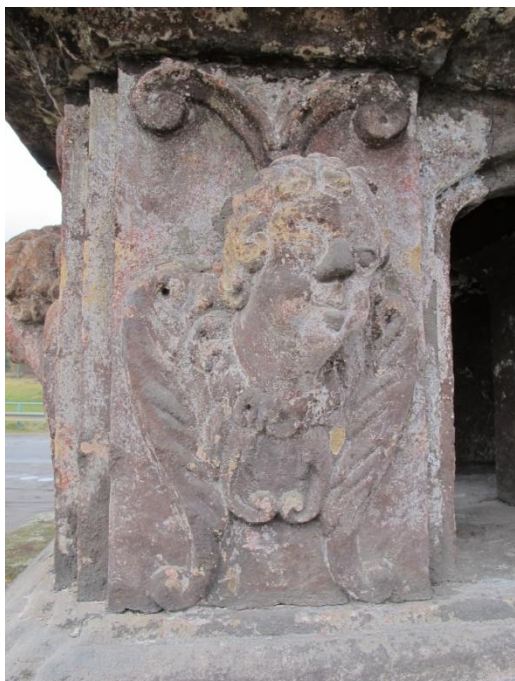
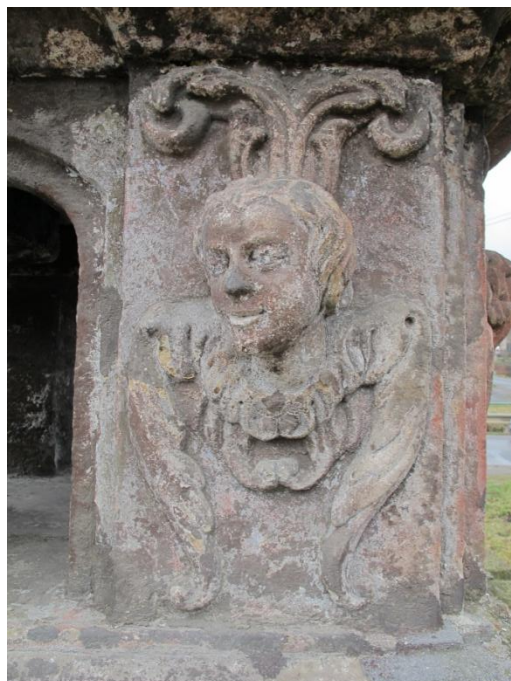
Stav před začátkem restaurátorského procesu, detail sochařské výzdoby s motivy andělů.

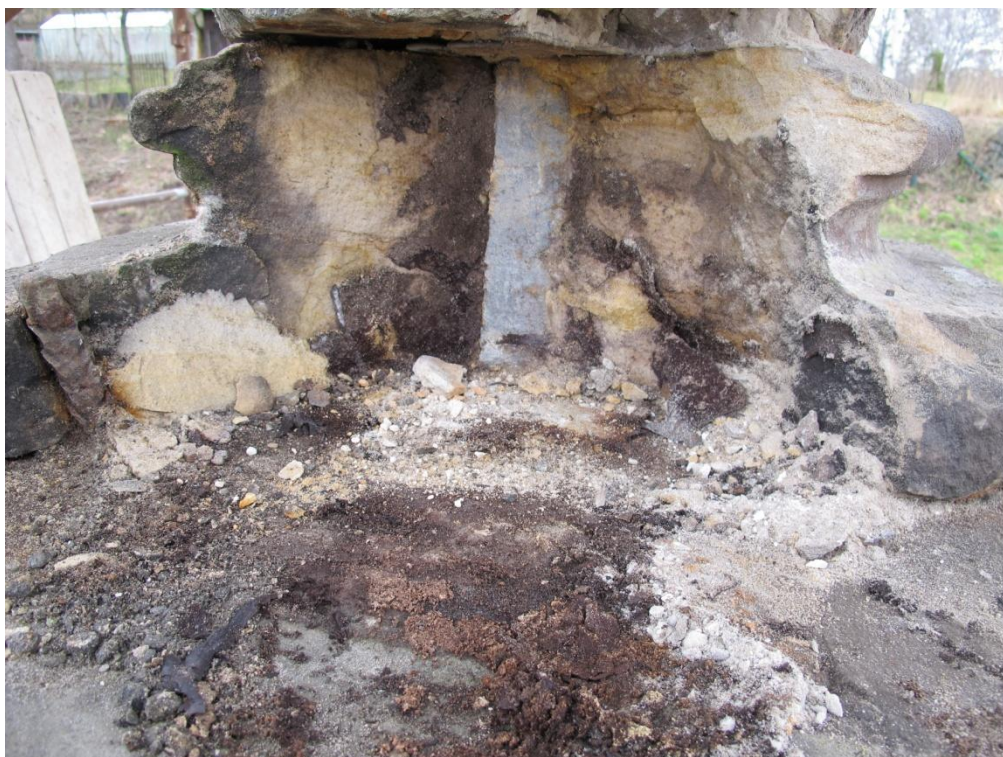
Jednotlivé kamenné části byly propojeny a vyztuženy železnými trny zalitými na olovo. Není obvyklé, aby takto osazené a upevněné trny podléhaly tak silné korozi. Ne příliš kvalitní ocel a vztlínající vlhkost, která dlouhodobě působila, byly hlavními činiteli, které vedly k výrazné korozi. Docházelo tak k postupnému navyšování objemu železných čepů a k následné destrukci kamenných segmentů.

Odkrytí ulomených částí patky vedlo k obnažení kovového trnu zalitého na olovo.

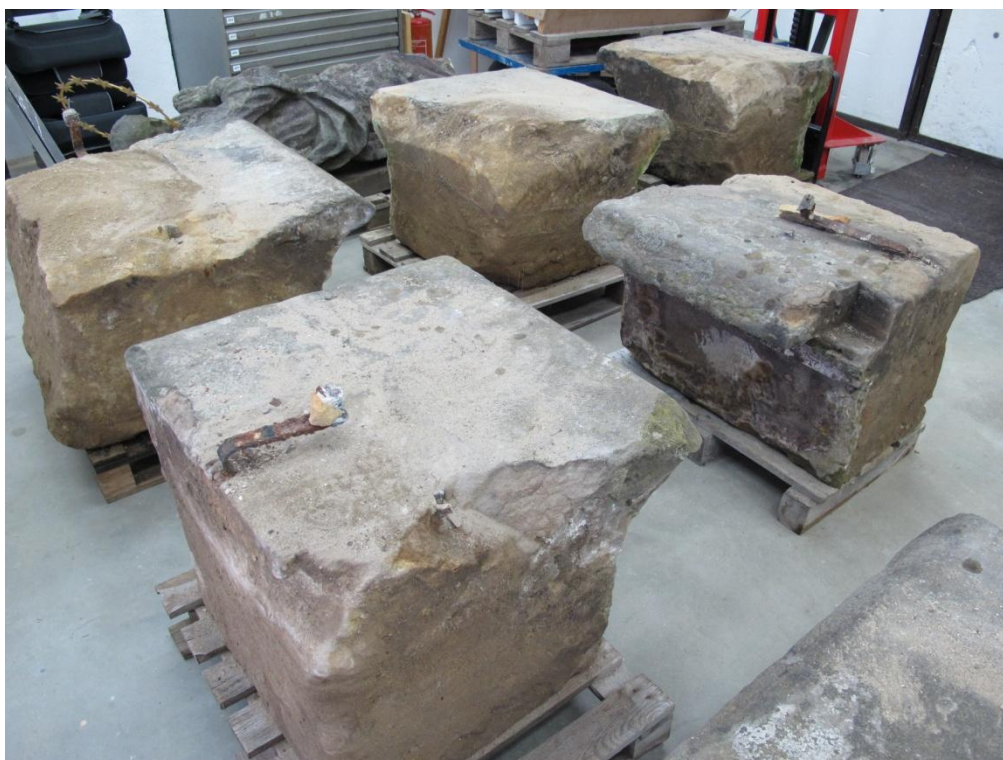
Stav památky po převozu do ateliéru, jednotlivé bloky soklové části.

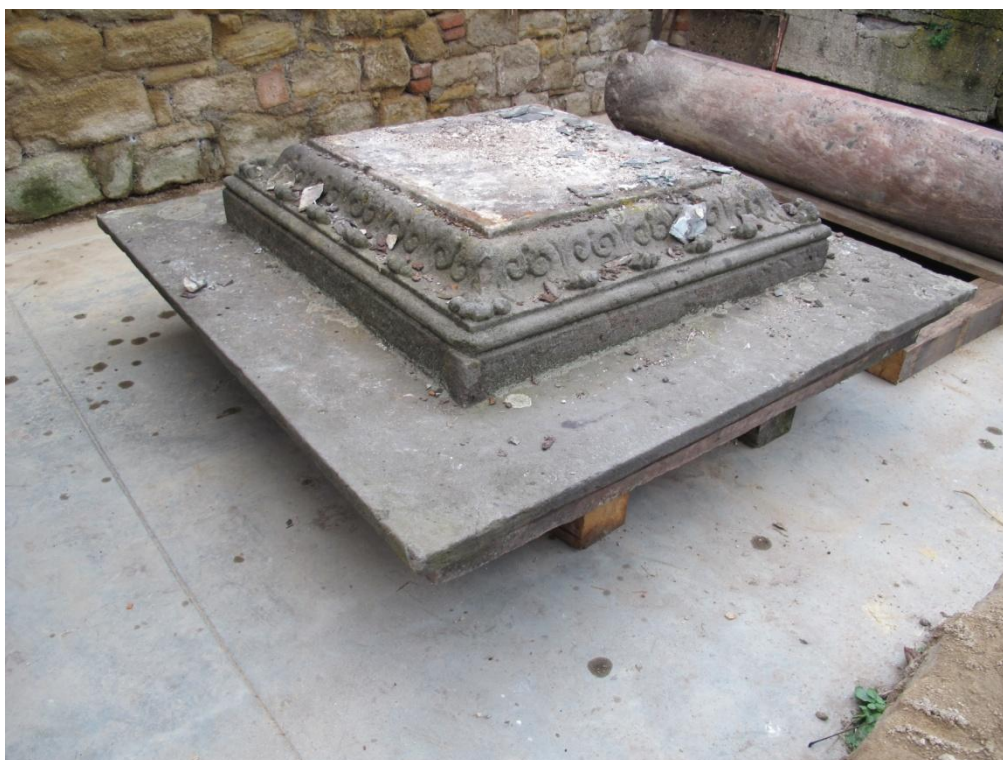
Stav památky po převozu do ateliéru, detail sloupu a římsa.

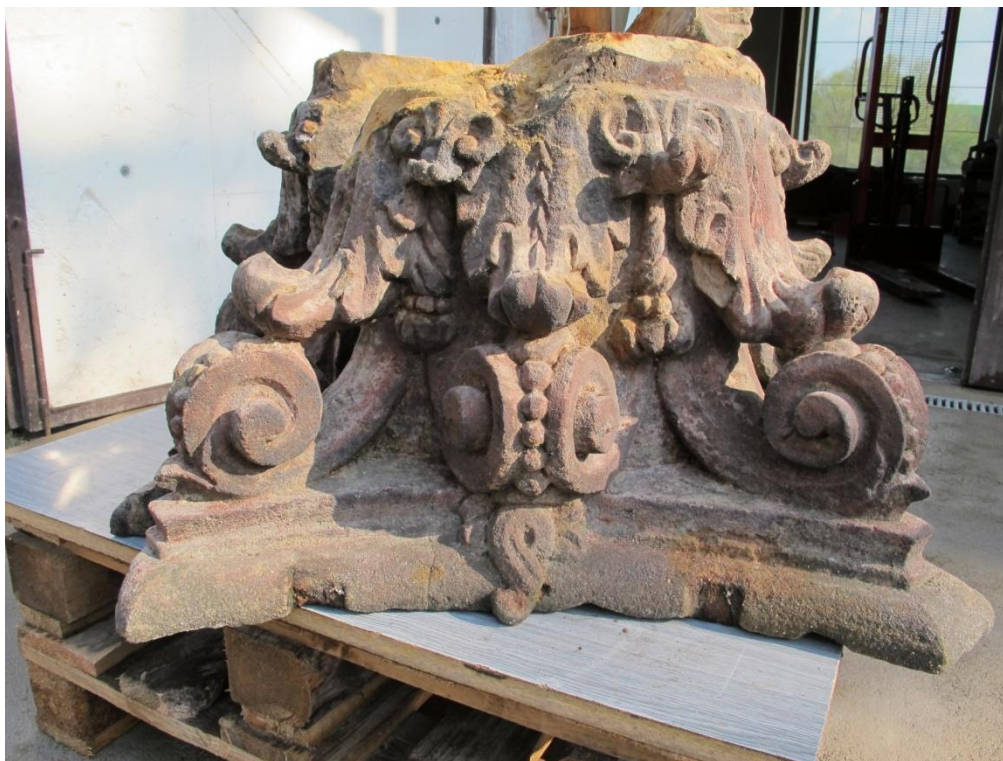
Stav po očištění, hlavice.

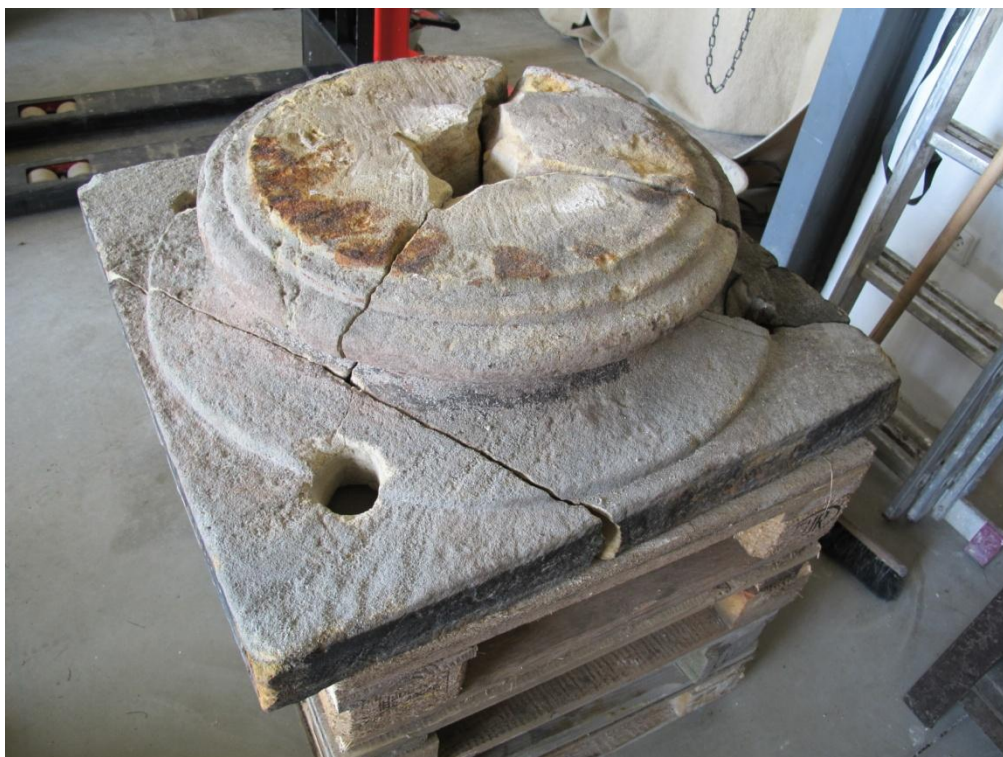
Stav po očištění, patka.

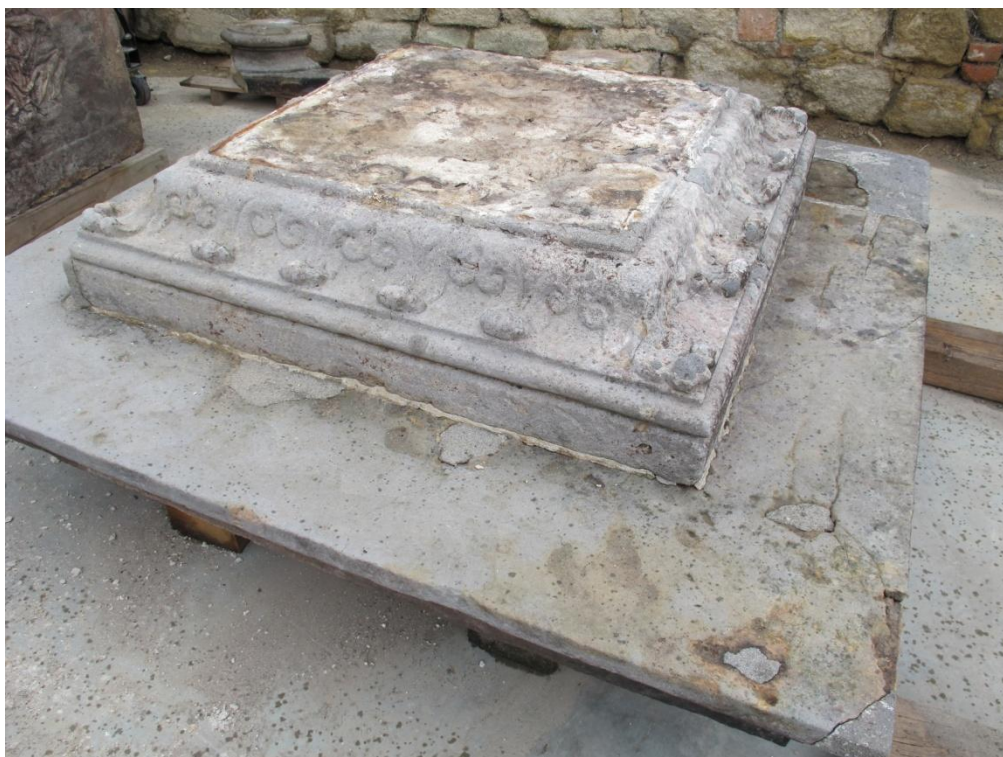
Stav po očištění, římsa.

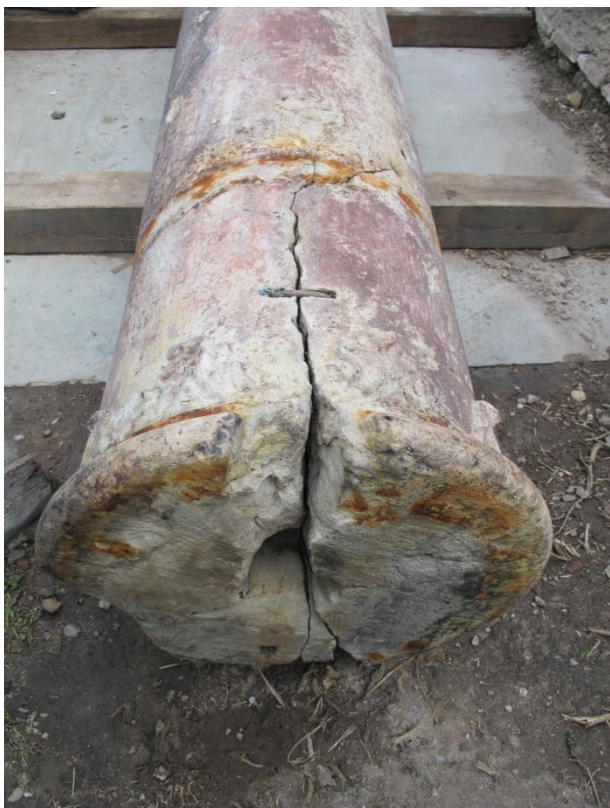
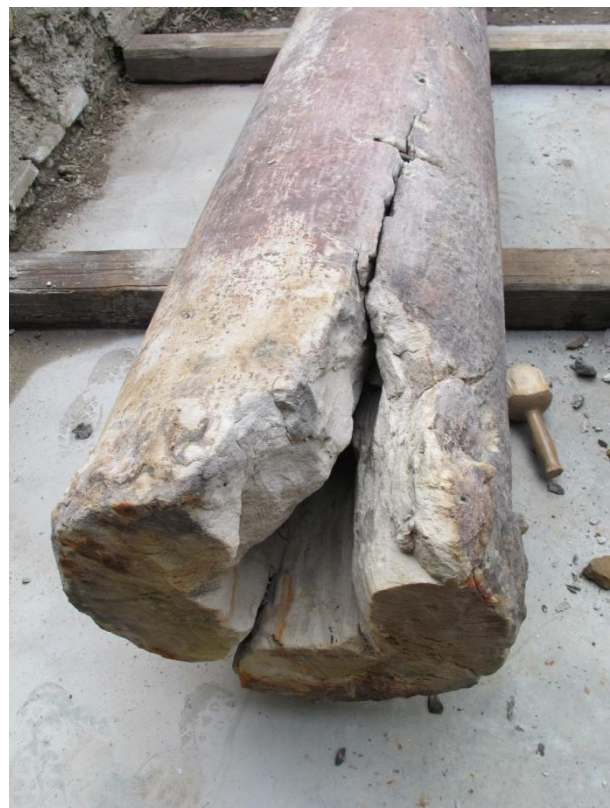
Stav po očištění, detail horní a spodní části sloupu.

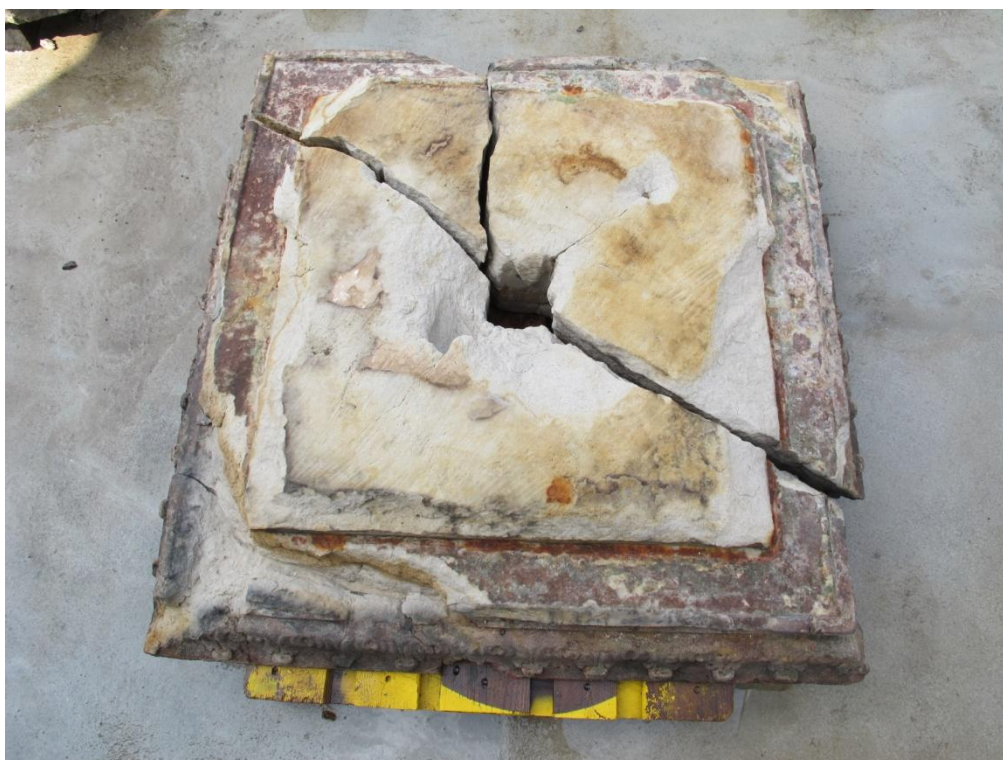
Stav po očištění, římsa s akantovými listy, rozlomena na tři části.

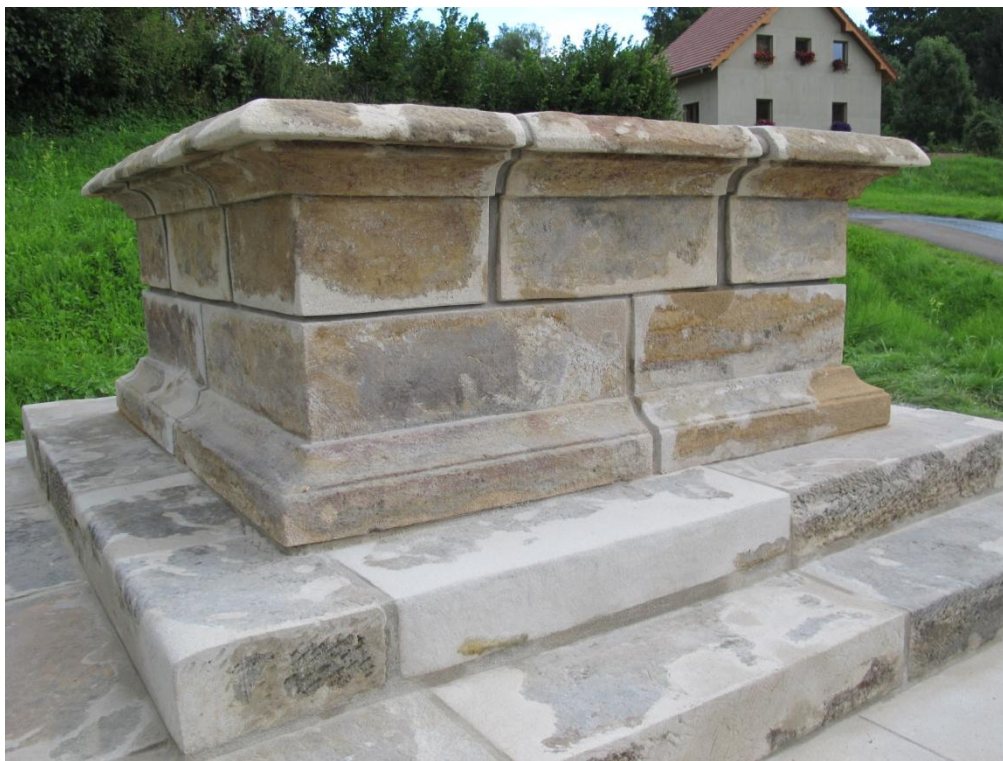
Stav soklové části po osazení.

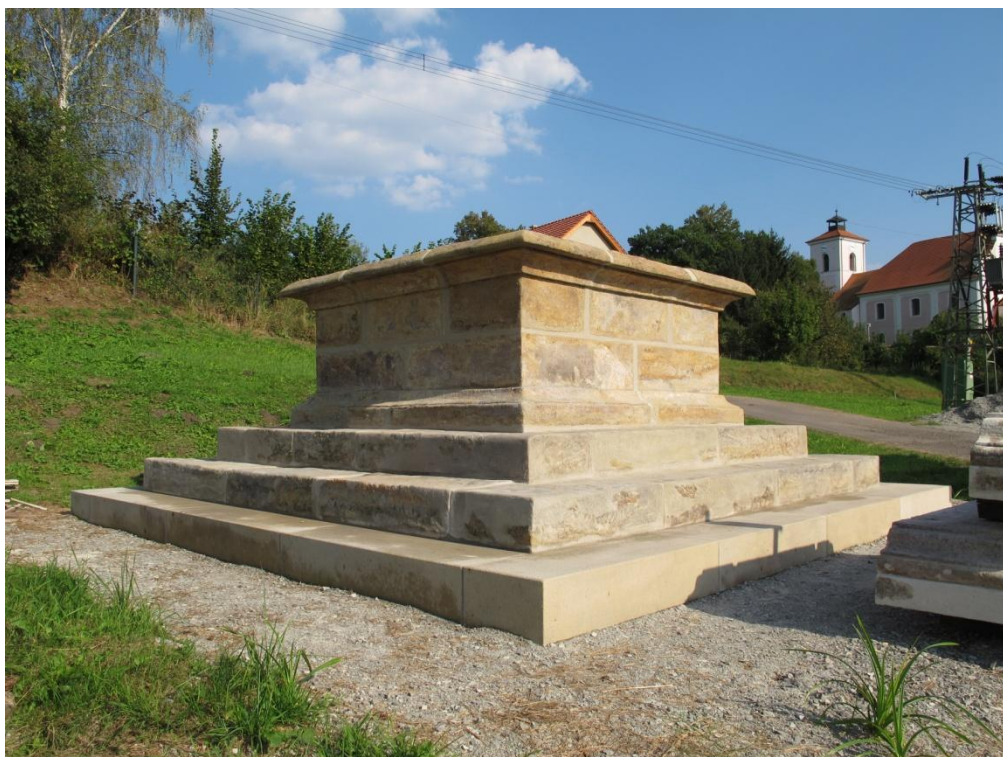
Stav soklové části po vyspárování a v průběhu patinování.

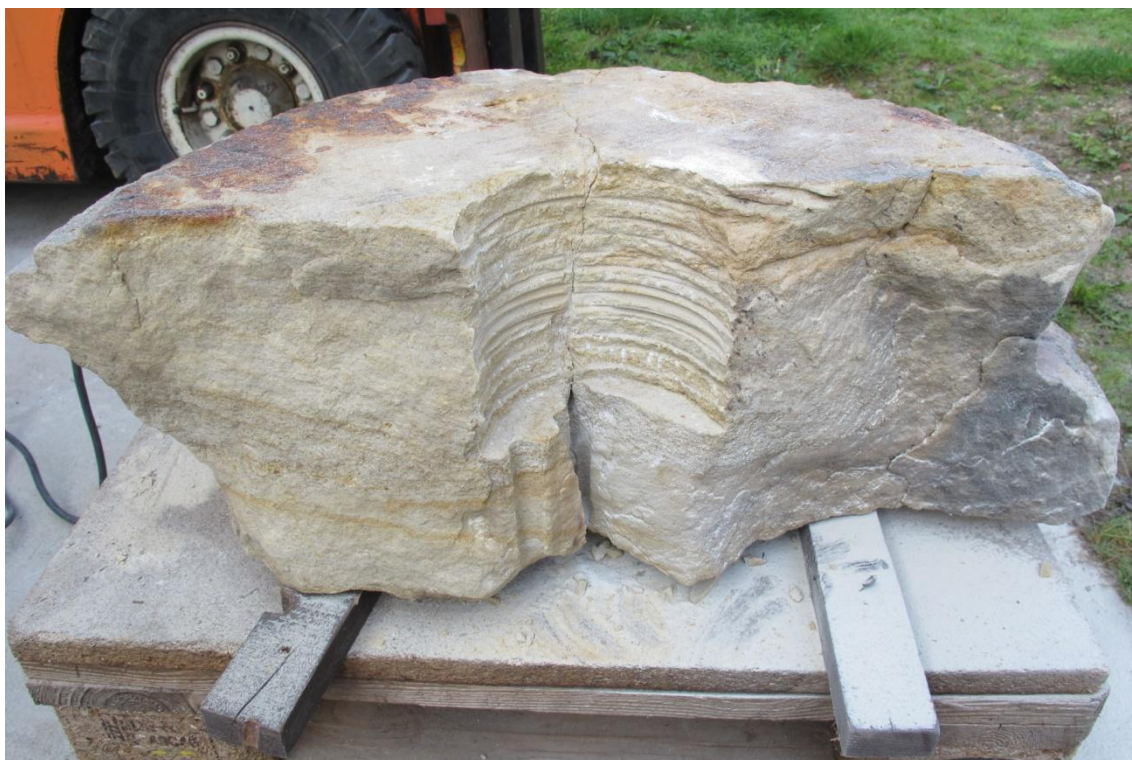
Příprava patky pro uložení nerezových pouzder.

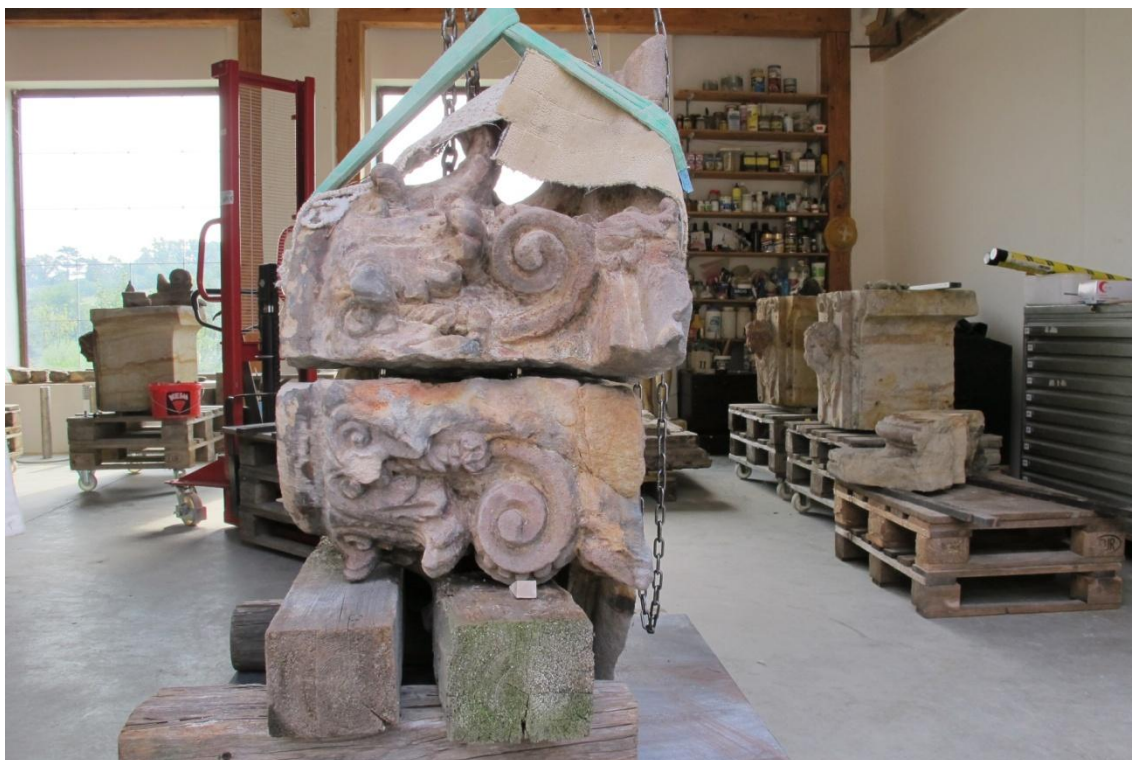
Sesazování ulomených částí pomocí nerezových čepů, hlavice.

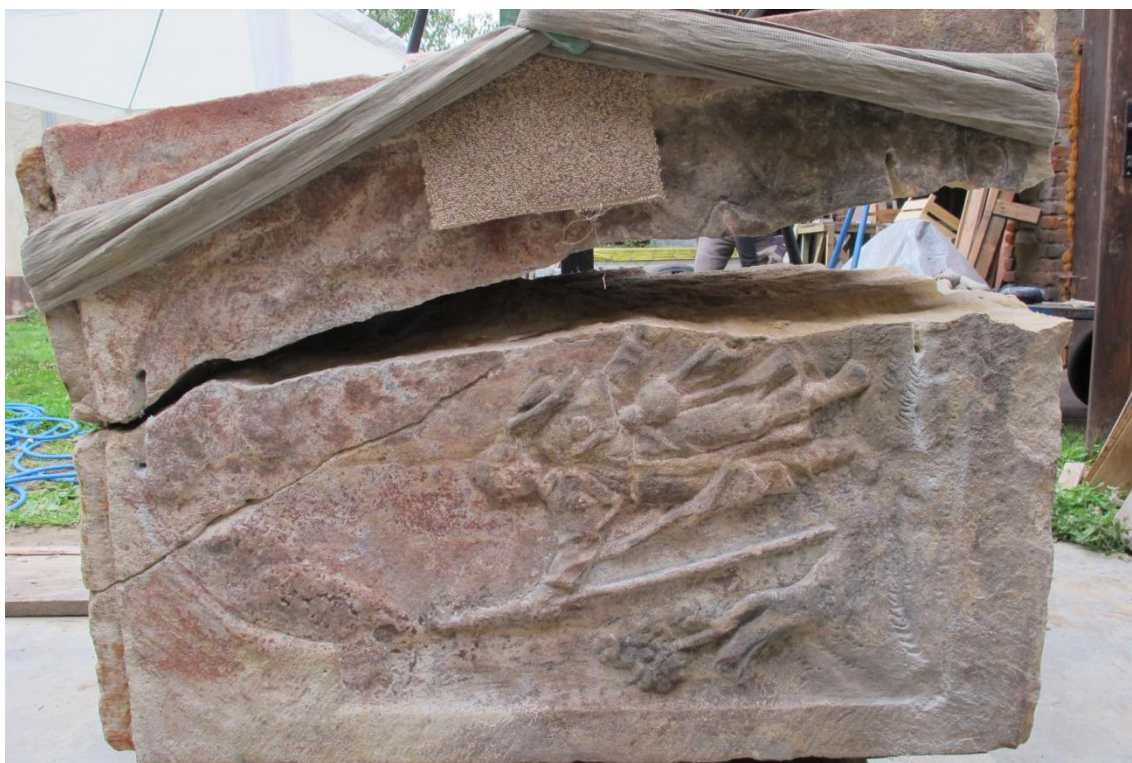
Rozebírání soklové části s reliéfy.

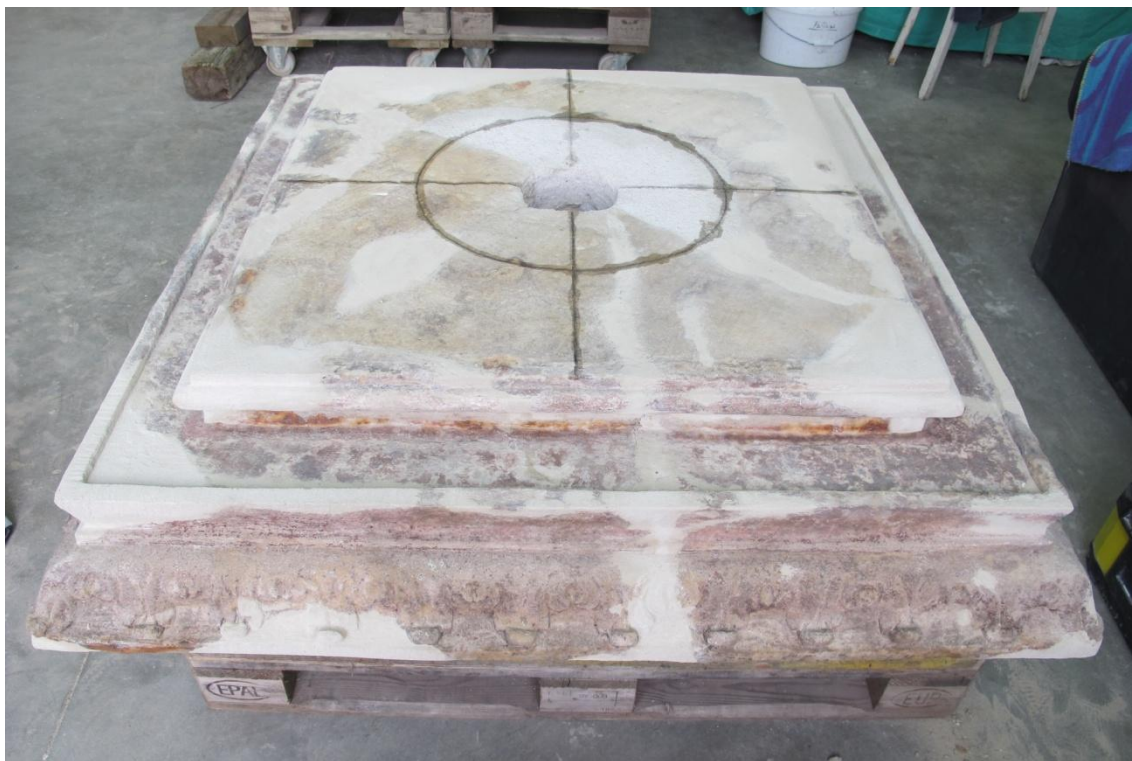
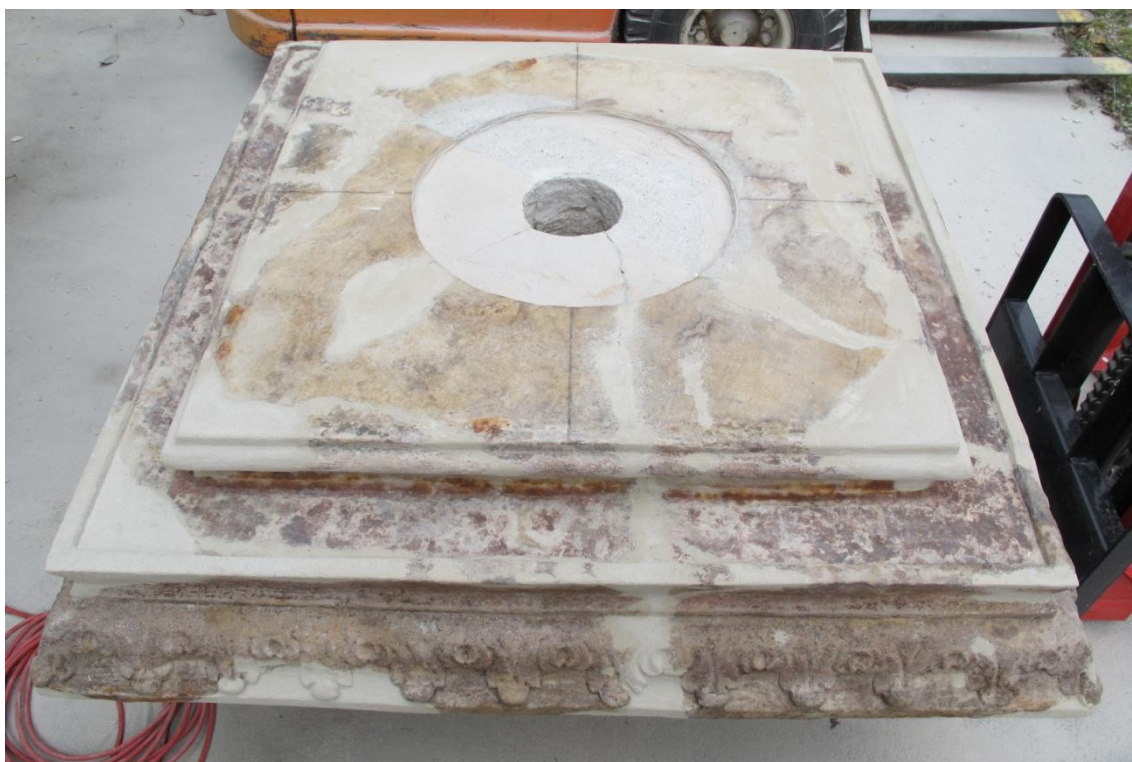
Příprava pro vsazení nerezových pouzder.

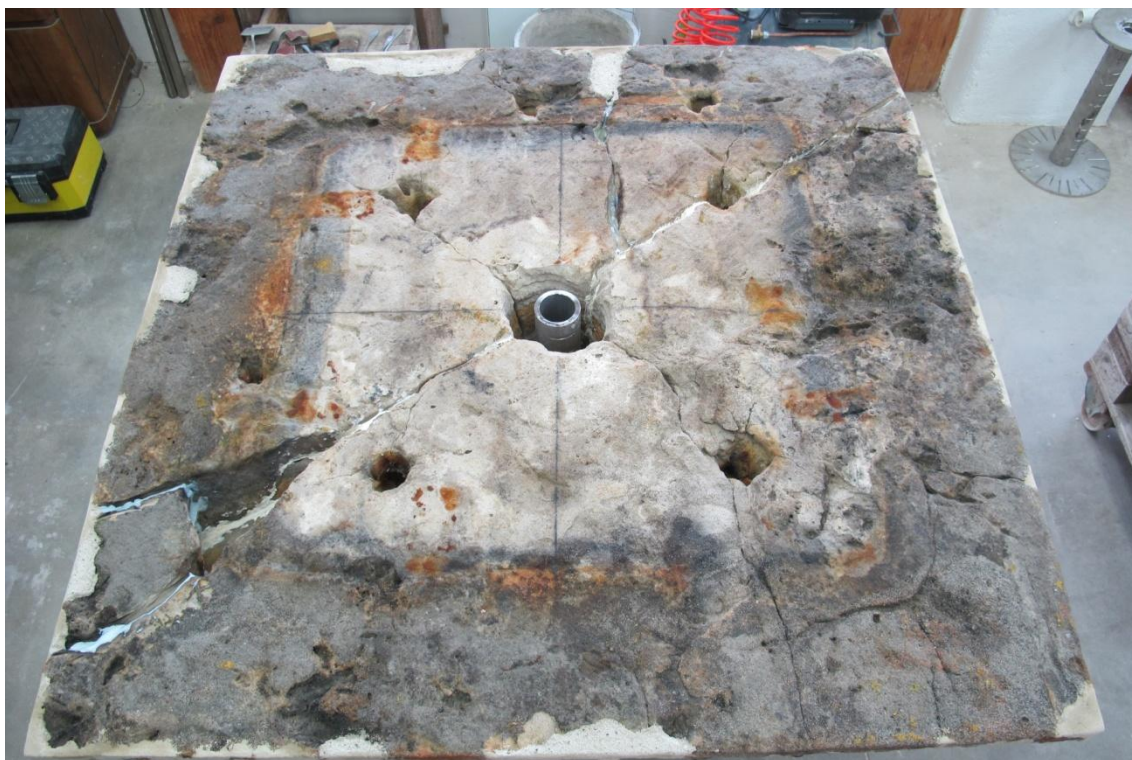
Vložení nerezového pouzdra, římsa.

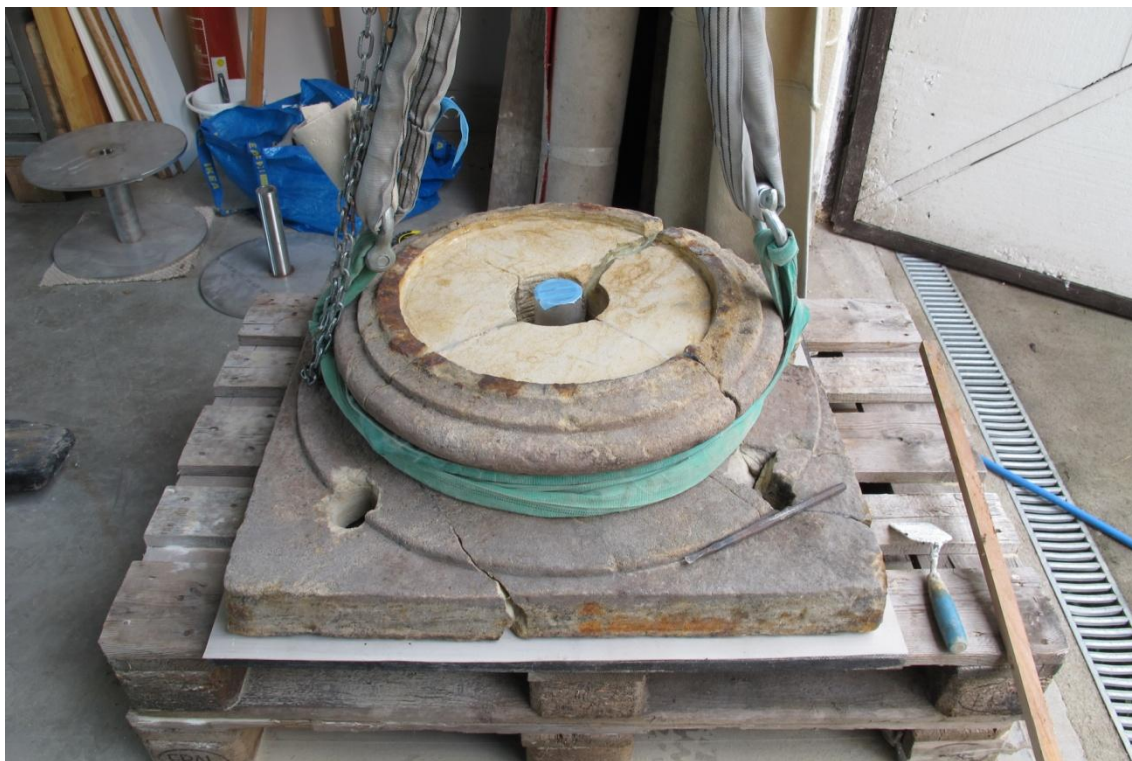
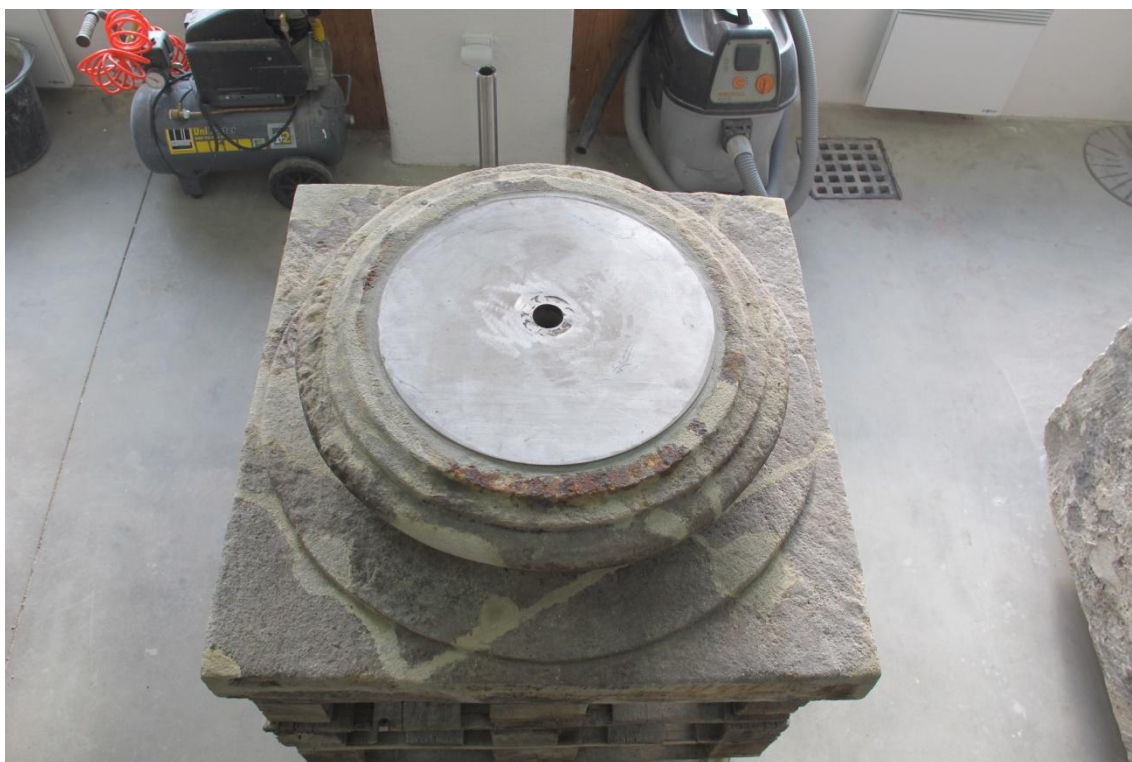
Vsazování nerezového pouzdra, patka sloupu.

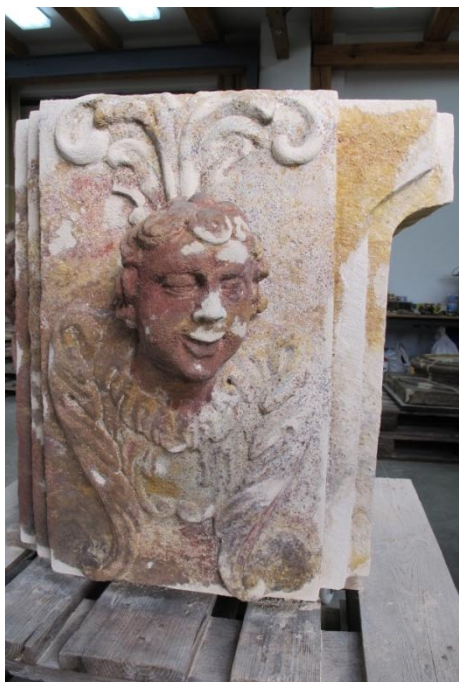
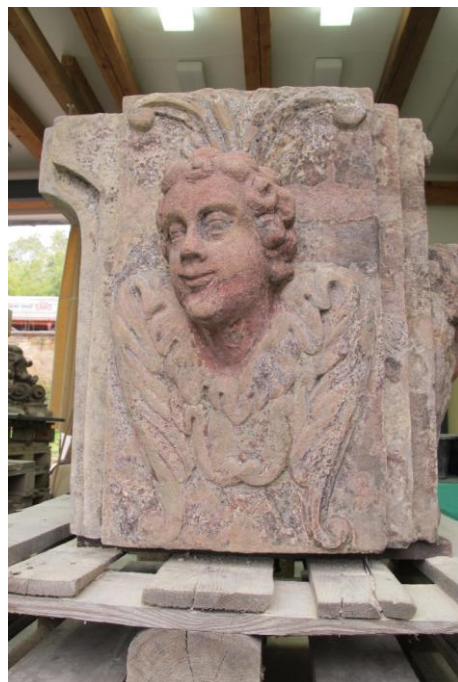
Etapa plastického doplnění. Části podstavce s reliéfy andělů.

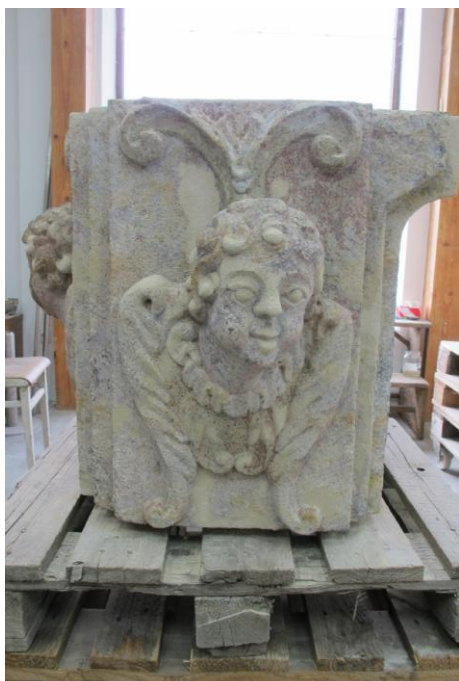
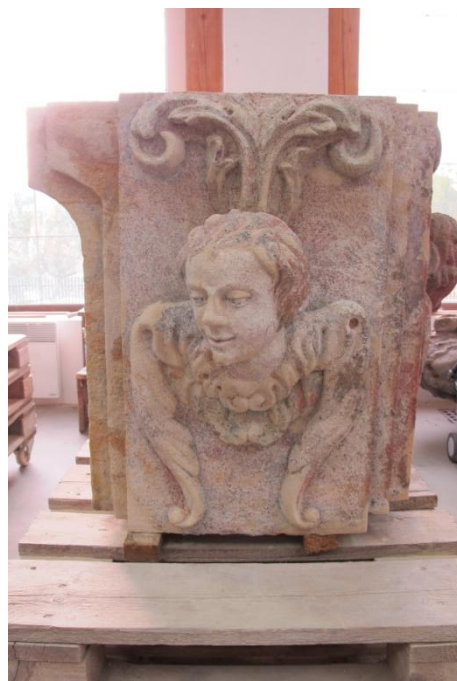
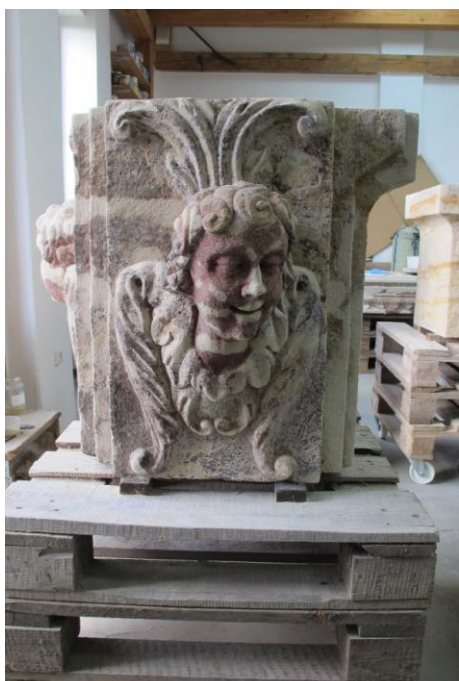
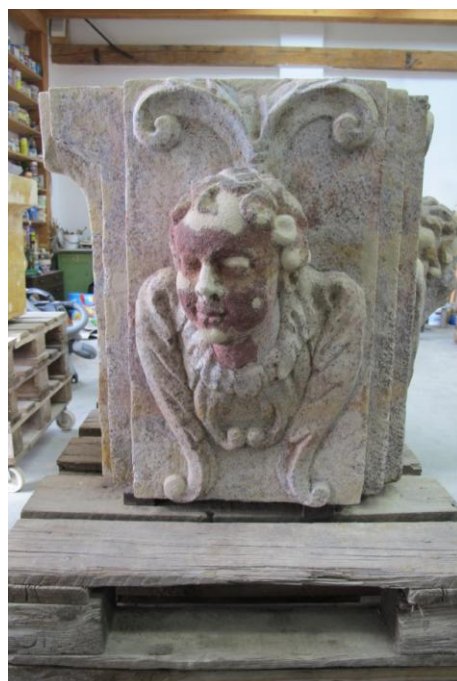
Etapa plastického doplnění. Části podstavce s reliéfy andělů.

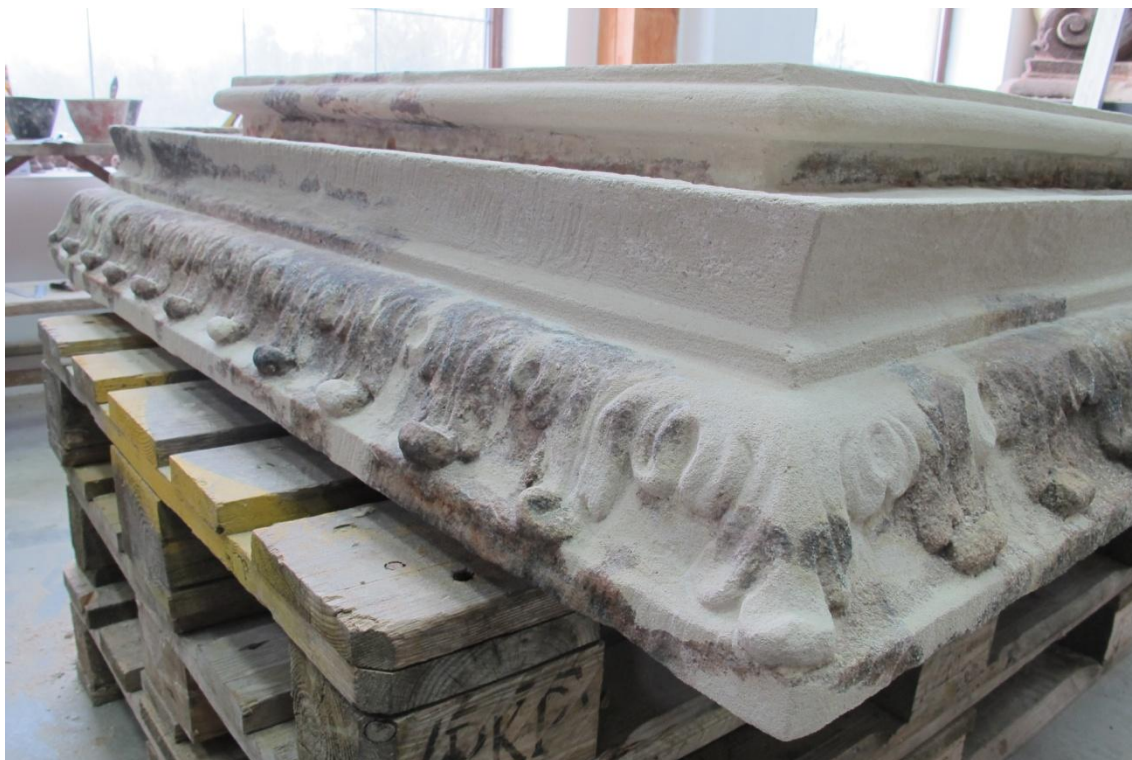
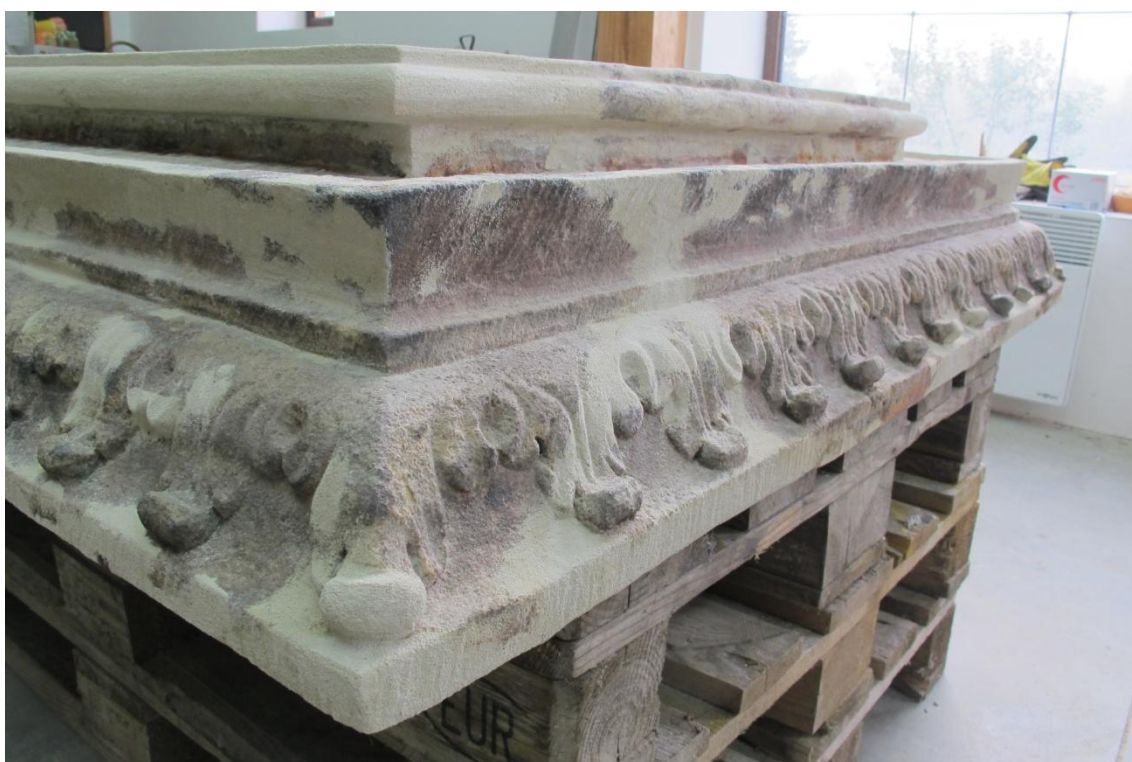
Plastické doplnění, římsa.
