**Restaurátorská zpráva:**  
**Restaurátorský postup na Mariánském sloupu**  
**v Horní Libchavě**

zadavatel: **Obec Horní Libchava**  
č.p. 60, 47111, Horní Libchava

Vypracoval: **MgA. Jan Kracík, akademický sochař a restaurátor**

2016

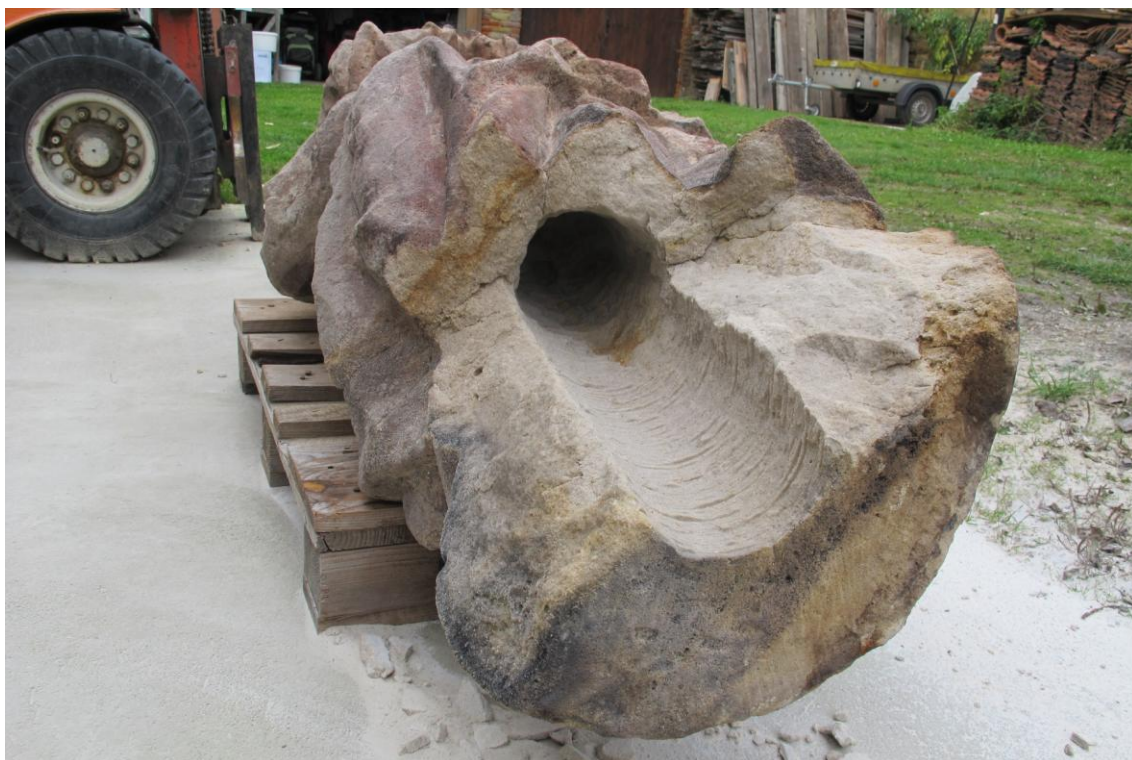
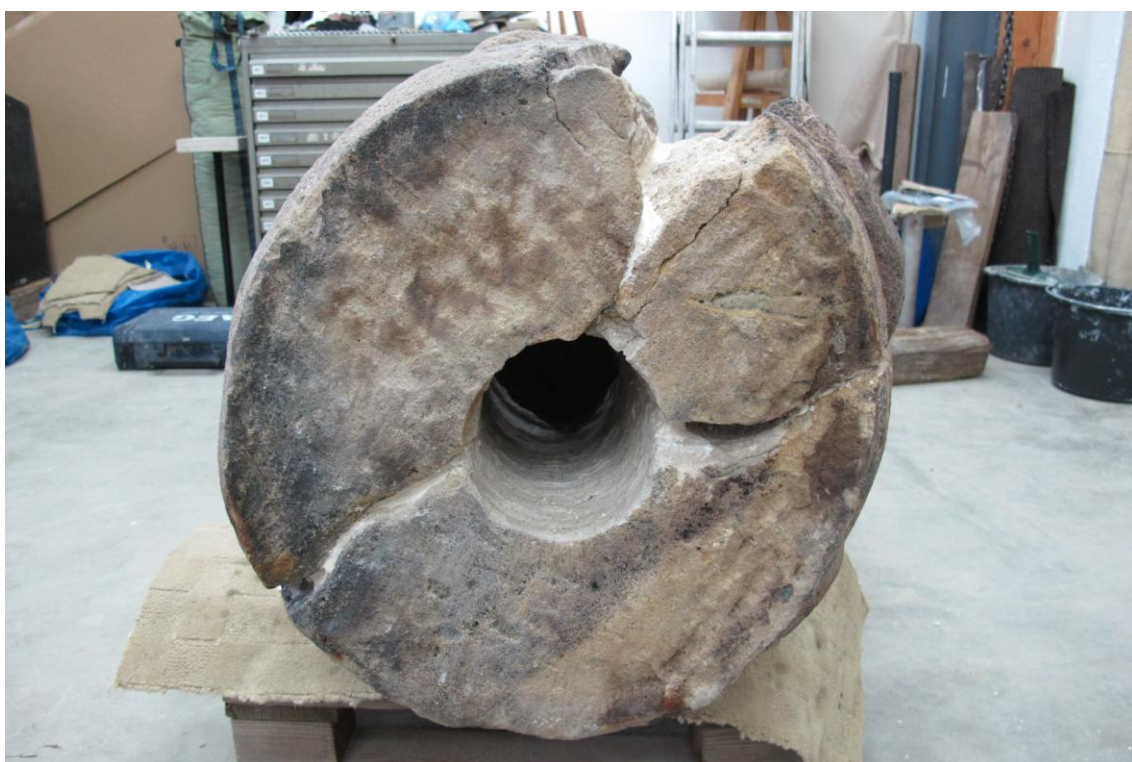
Příprava sochy pro vložení nerezového pouzdra.

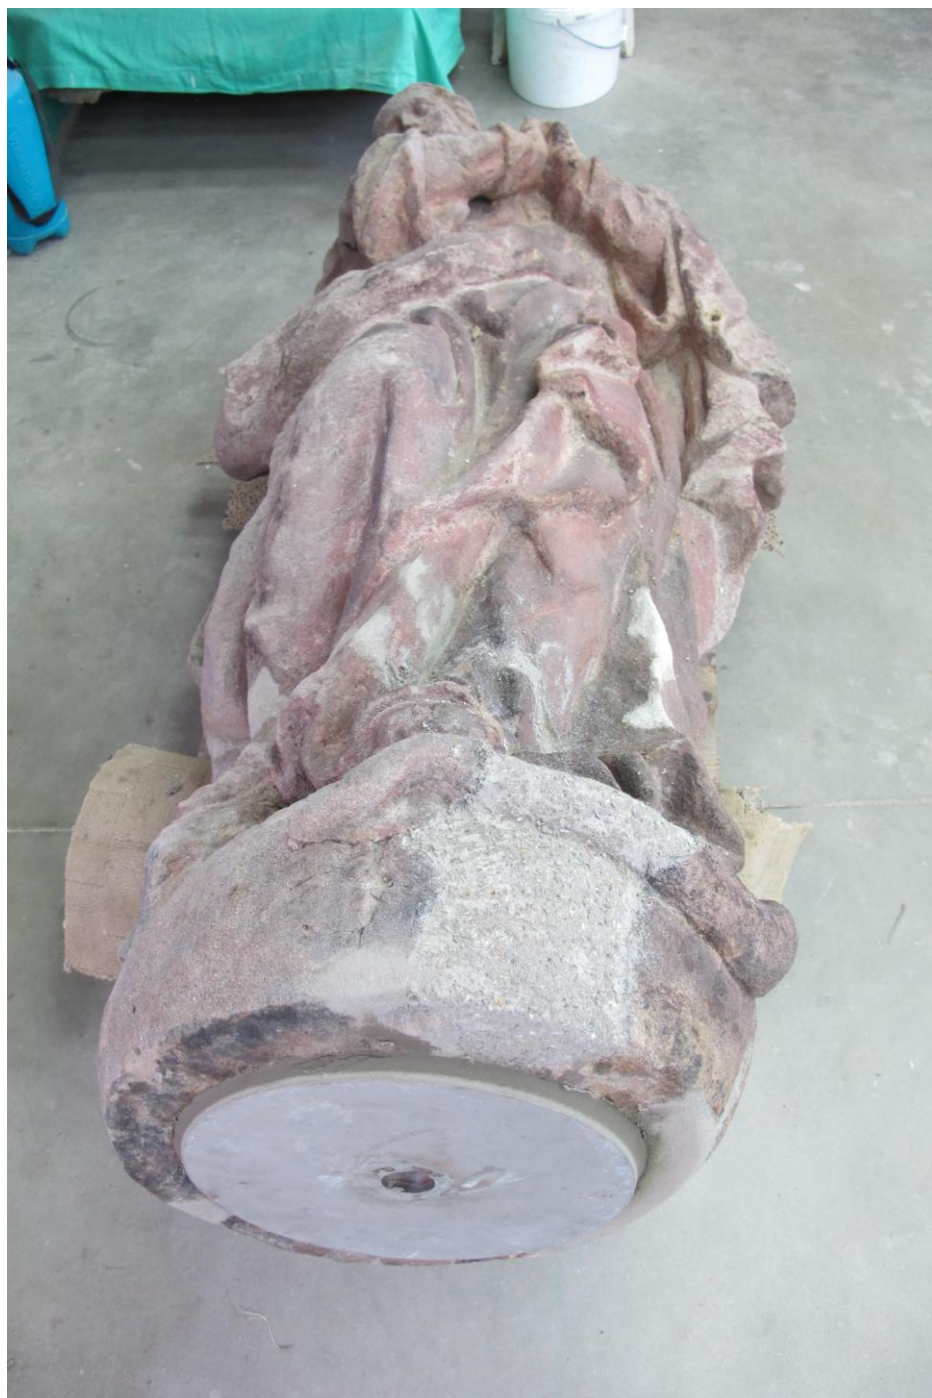
Etapu plastického doplnění, socha.  
Stav po vložení nerezového pouzdra.

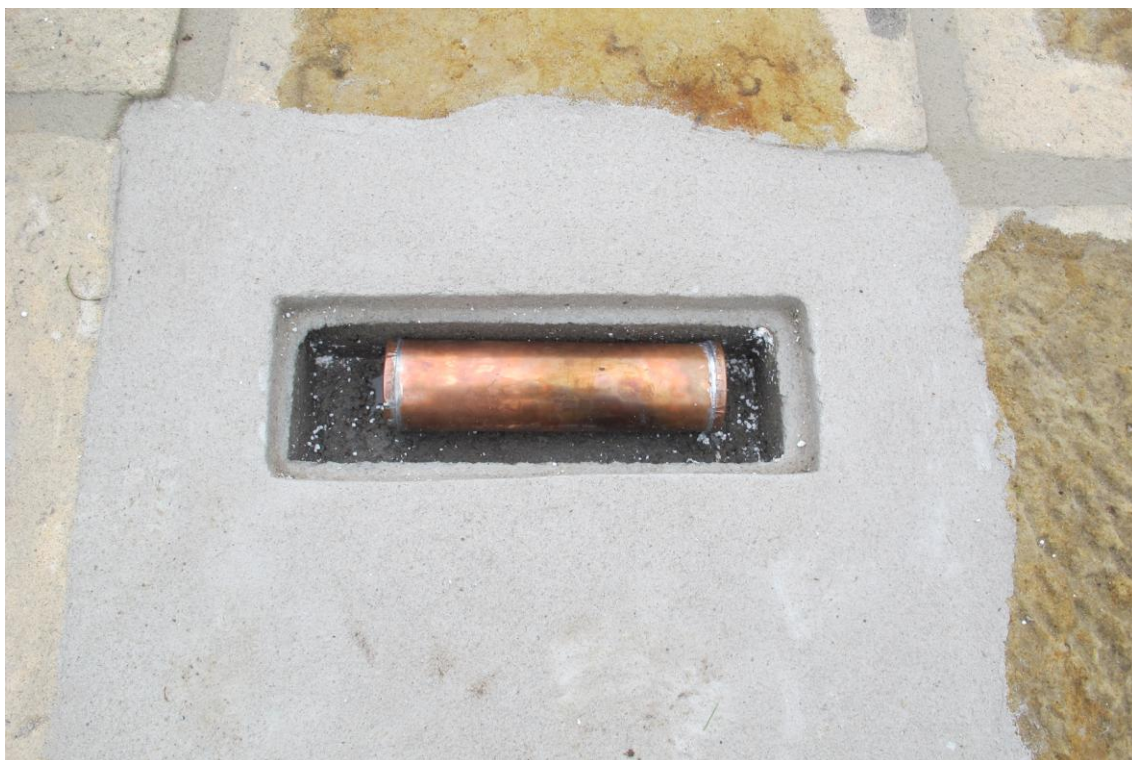
Vložení schránky do podstavce památky.

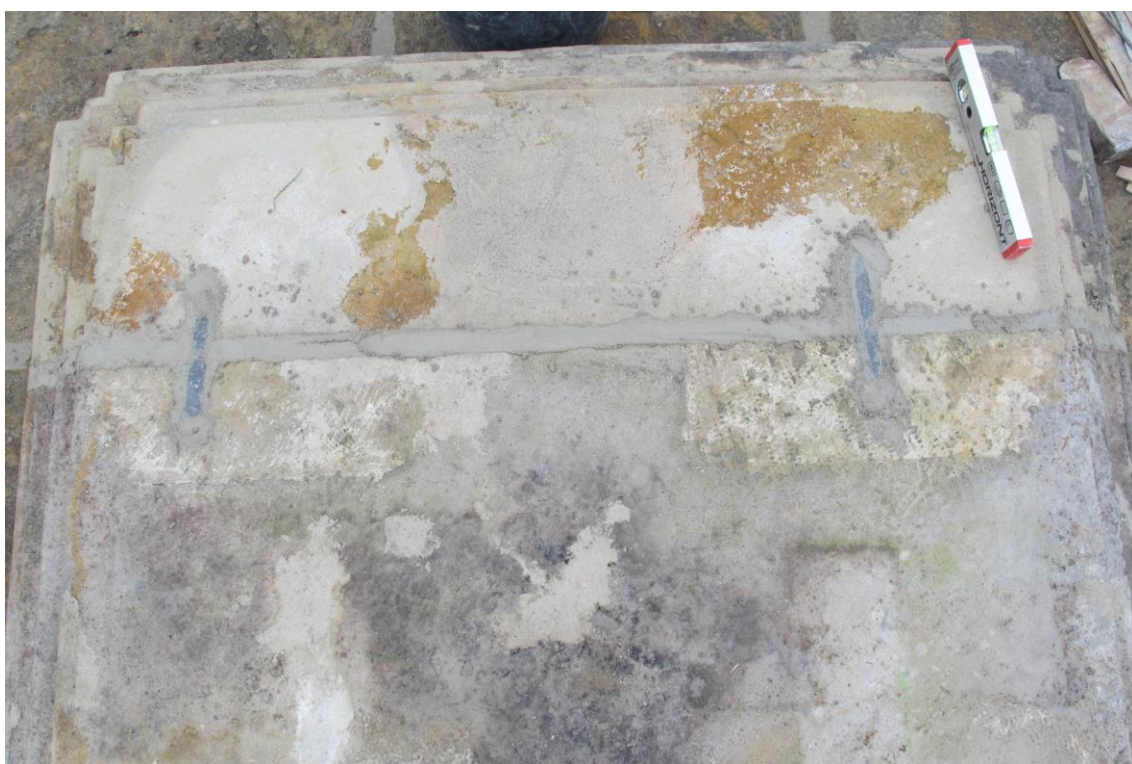
Usazení kamenné římsy a vložení kovových kramlí.

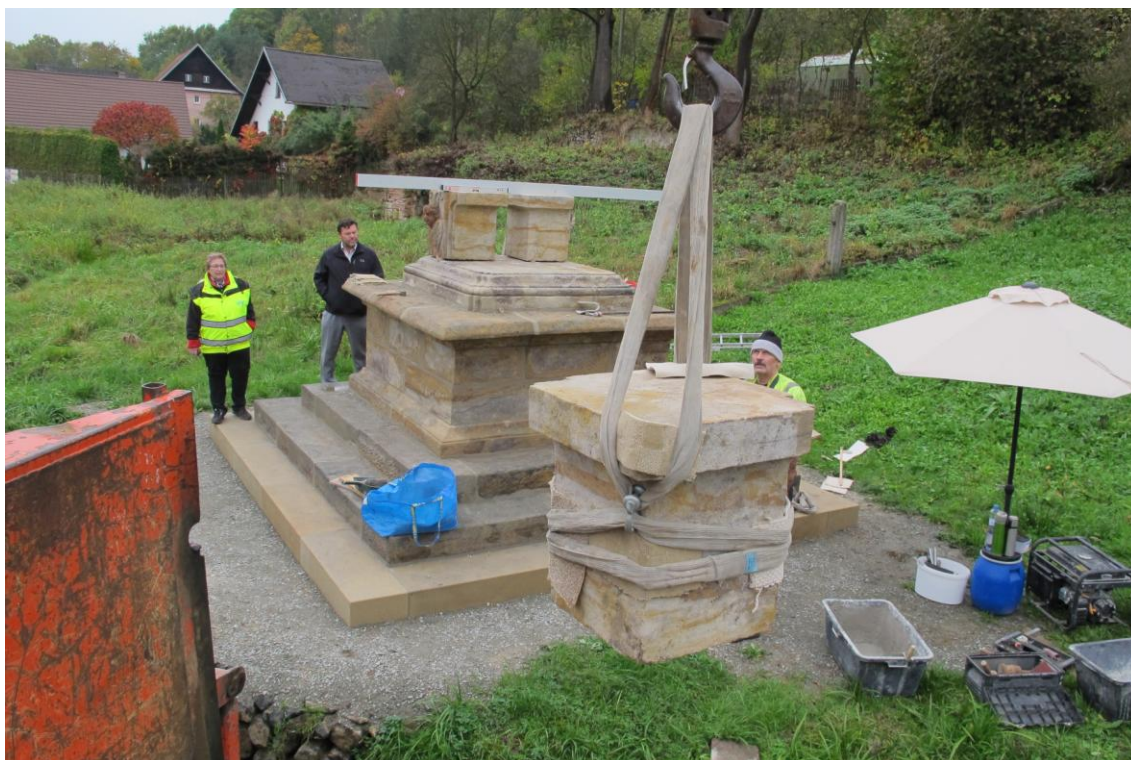
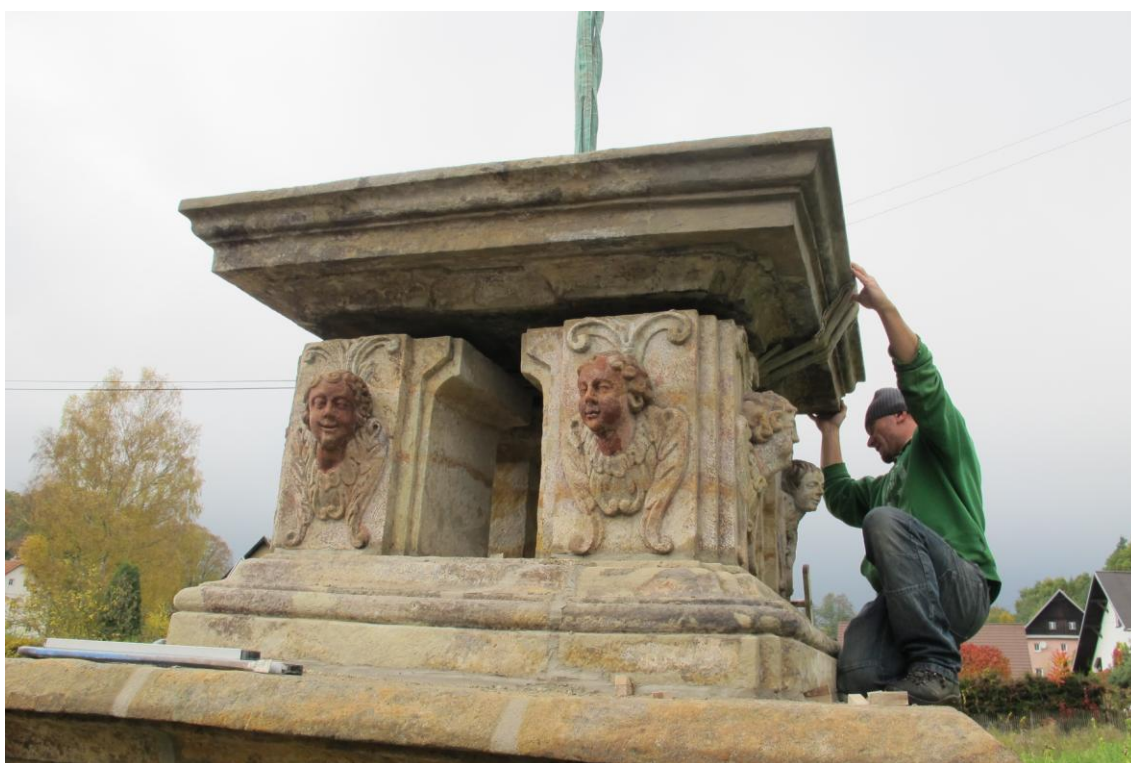
Osazování kvádrů s reliéfy andělů a hlavní římsy.

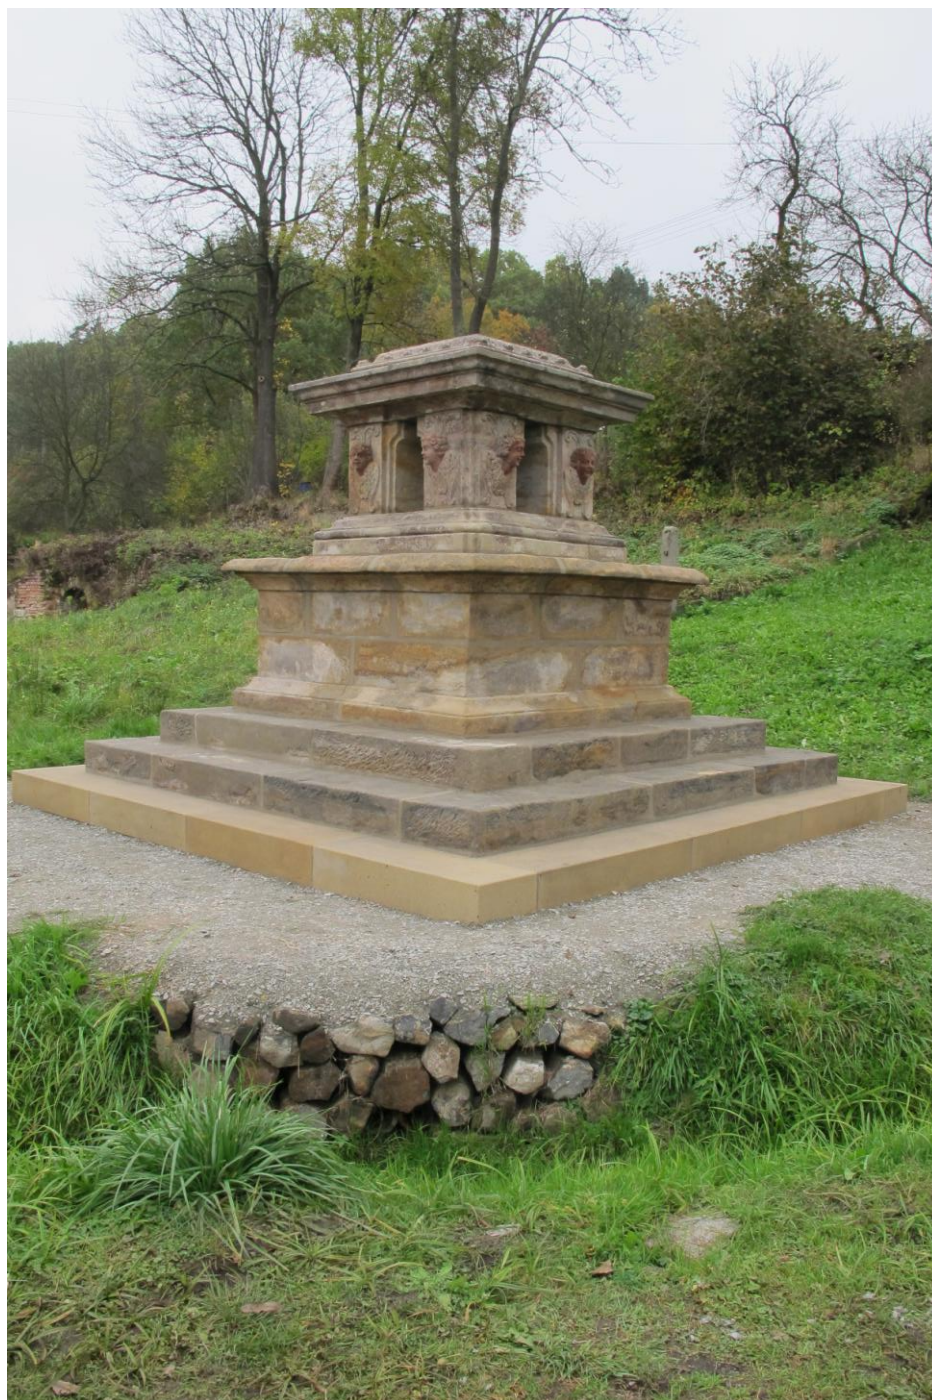
Stav po dokončení druhé etapy osazení soklové části.

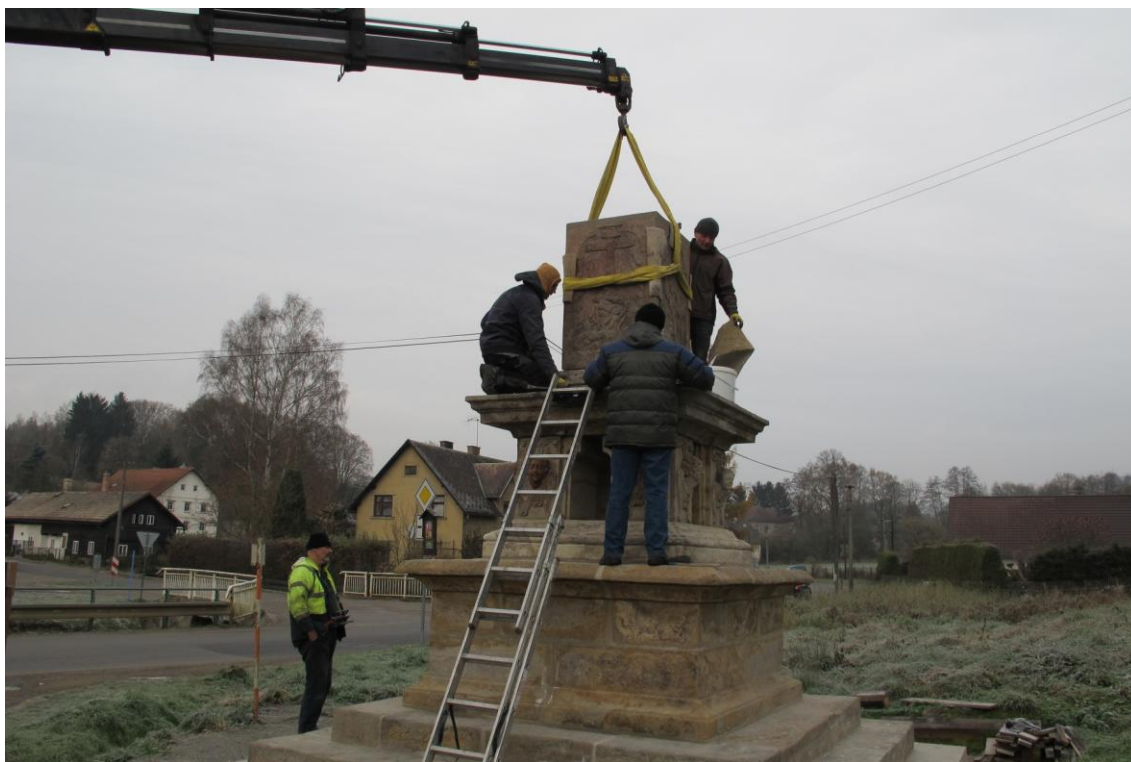
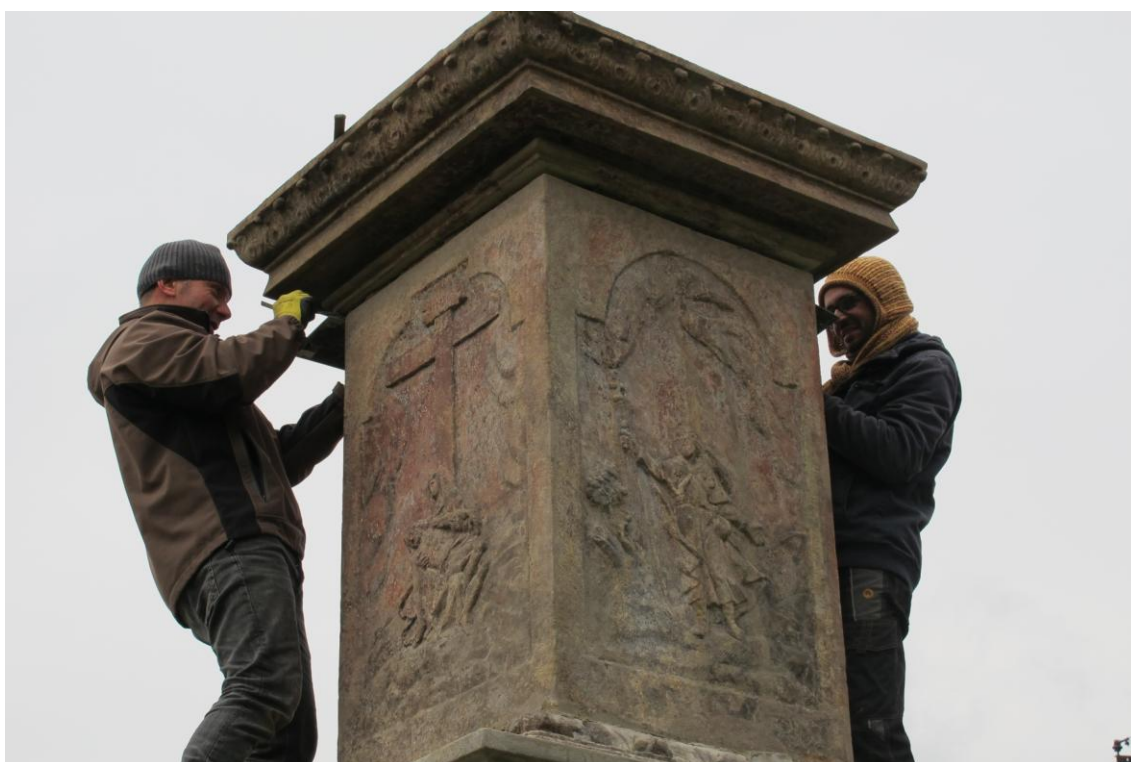
Osazování soklu s reliéfy a římsy.

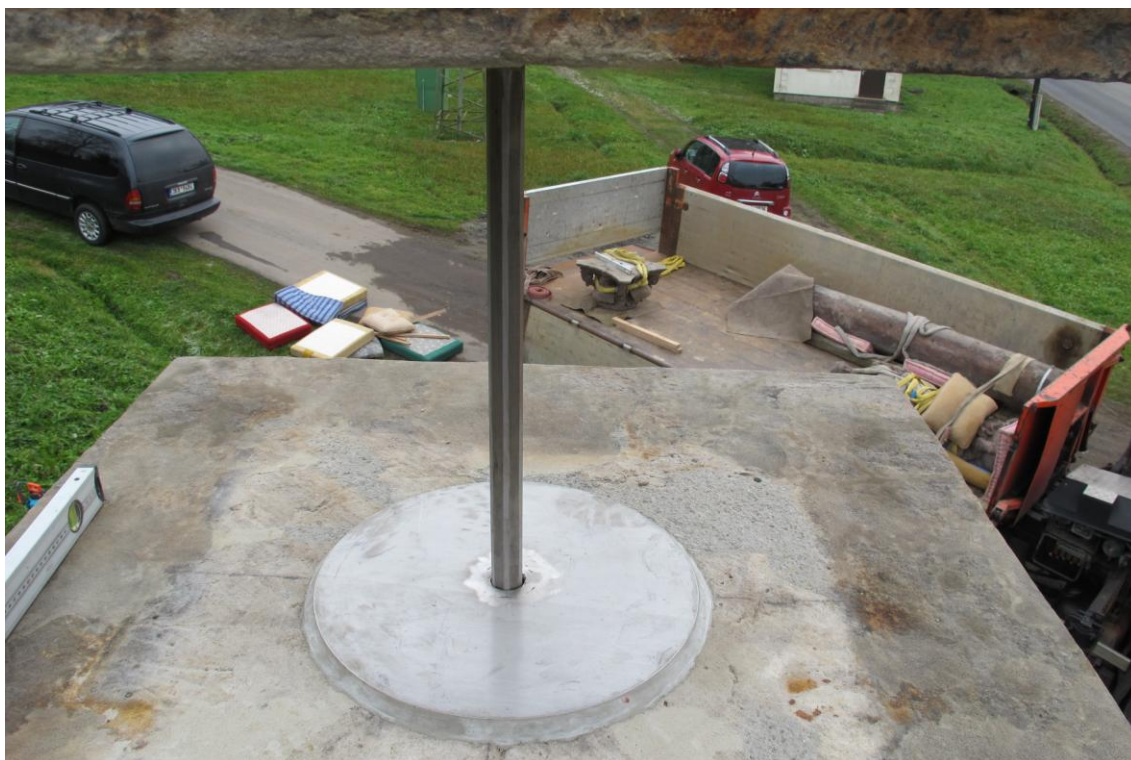
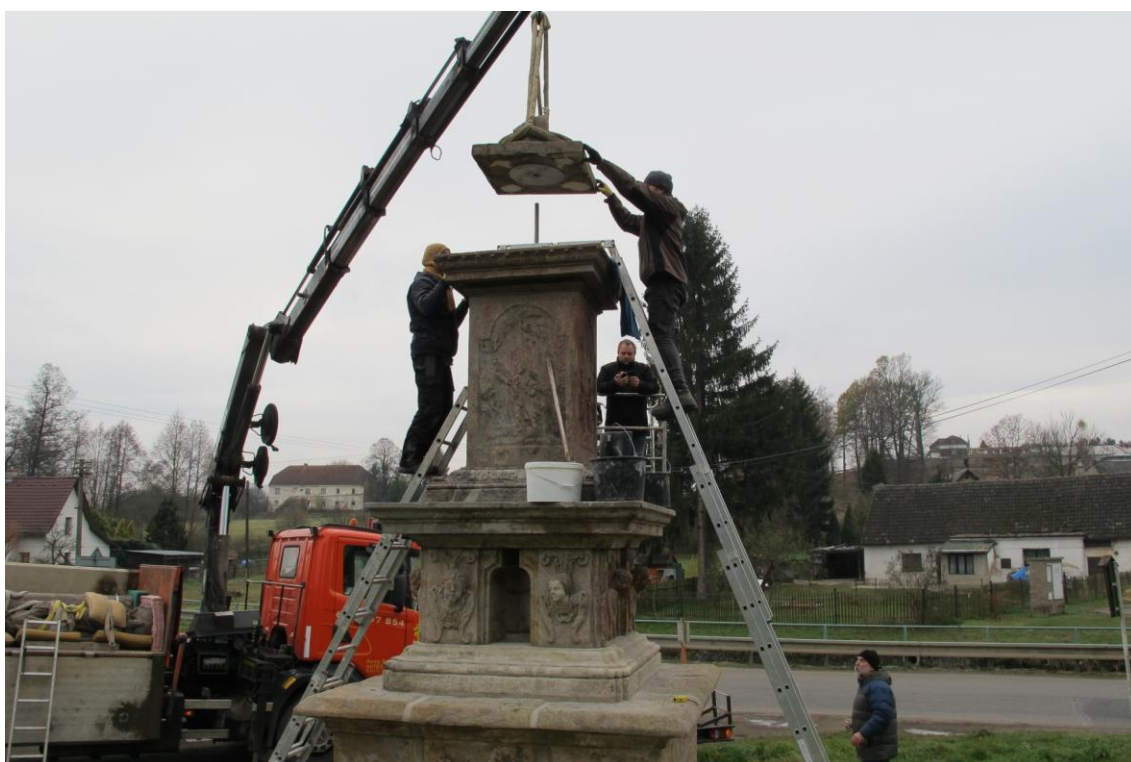
Osazování patky sloupu.

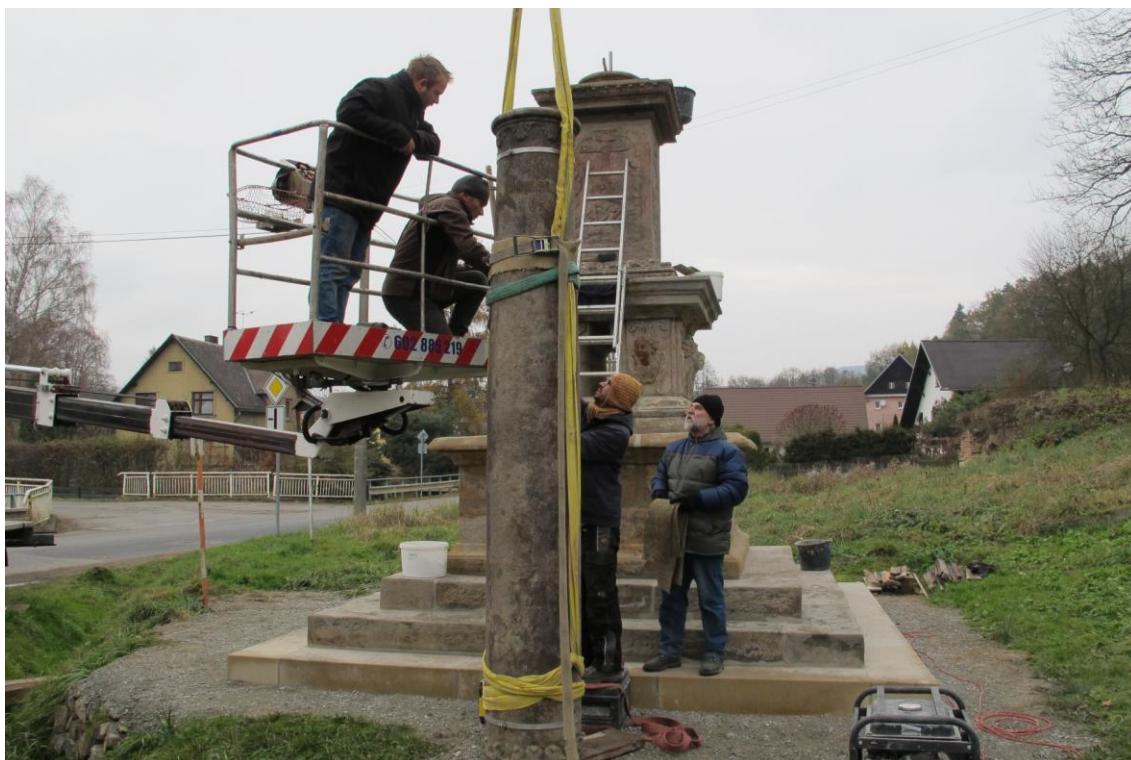
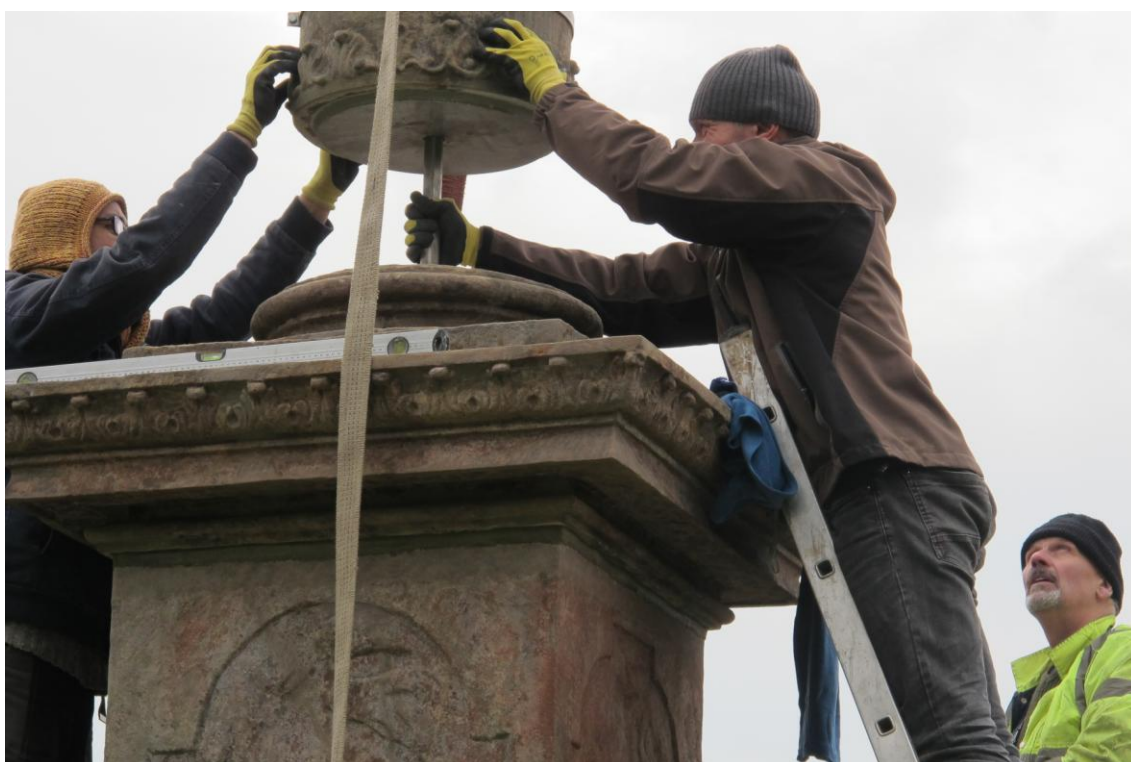
Osazování sloupu.

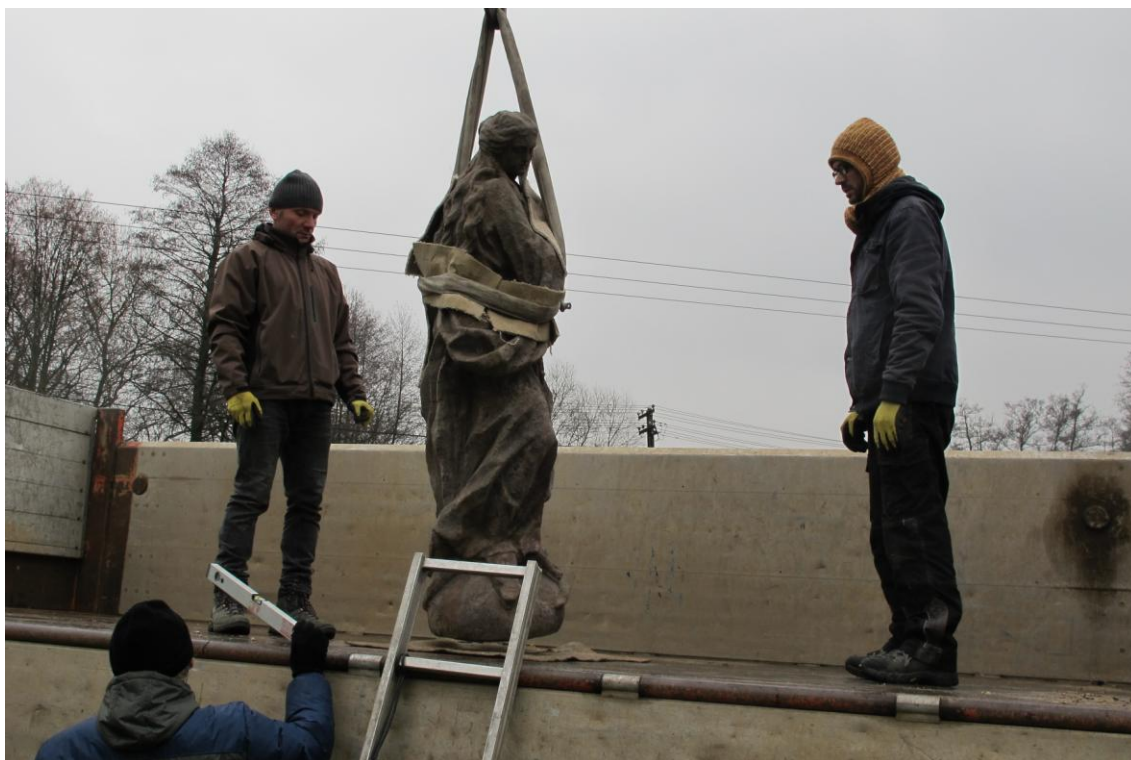
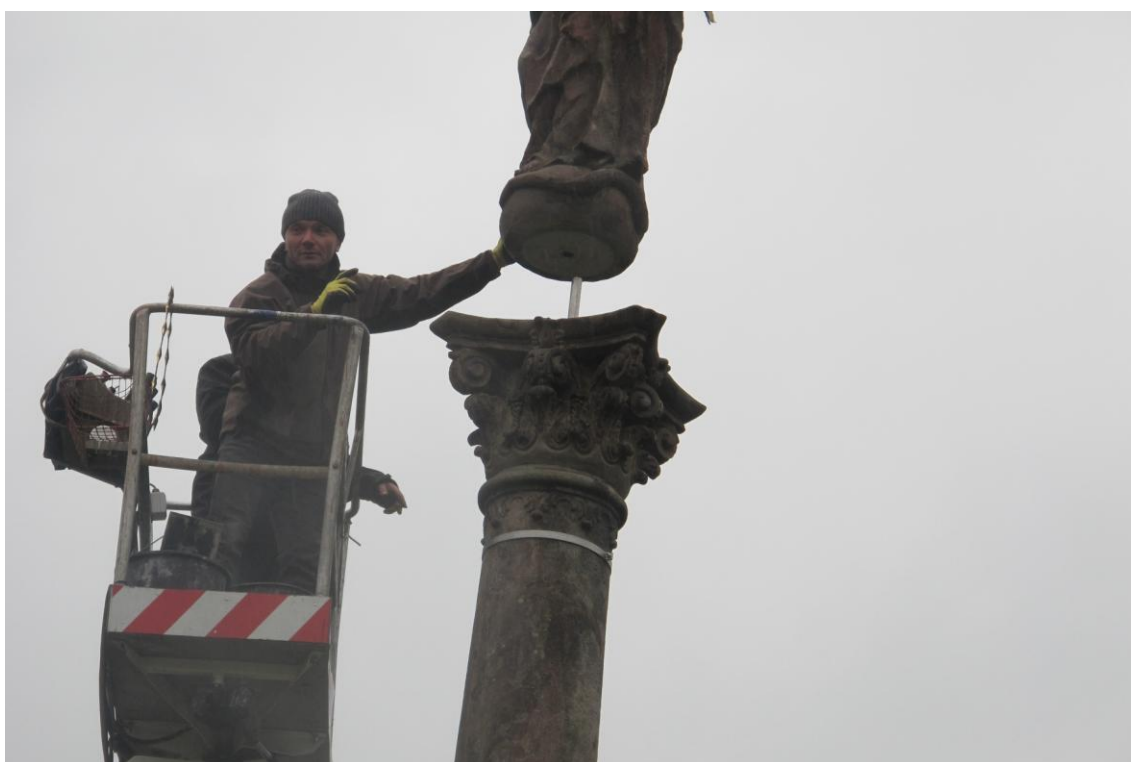
Osazování sochy.
